Anlagensicherheit

Lehren aus Ereignissen

Sicherheitstechnische Erkenntnisse für die Bewertung chemischer Reaktionen und thermisch sensibler Stoffe

R 007
Ausgabe 1/2025
(Überarbeitung der Ausgabe 4/2011)

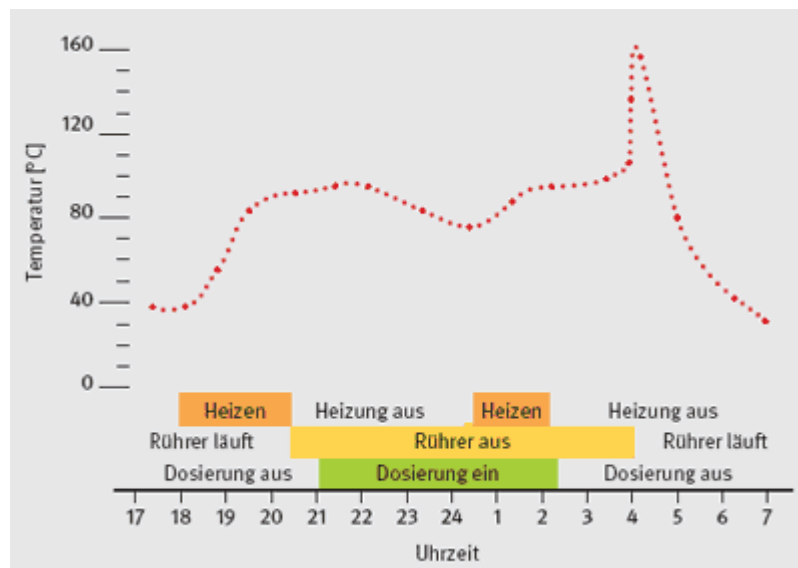
Abbildung 4: Registrierter Verlauf der Reaktor-Innentemperatur des Störfallansatzes

Am Ereignistag war, entgegen schriftlicher Anweisung, der Rührer des Reaktors nach der Füllstandskontrolle nicht wieder eingeschaltet und die Alarmierung des Rührerstillstandes unterdrückt worden. So bildete die kalt zugegebene methanolische Natronlauge eine eigene Schicht aus, ohne dass die bestimmungsgemäße Reaktion ablief. Abbildung 4 zeigt den Temperaturverlauf im Reaktor. Die Vorlage aus o-Nitrochlorbenzol und Methanol wurde innerhalb von 2,5 Stunden auf die Reaktionstemperatur erwärmt. Um 21 Uhr war der Start der Dosierung. Durch den Zulauf der kalten methanolischen Natronlauge fiel die Temperatur etwa 2 Stunden lang mit einer Rate von 9 K h⁻¹ ab. Gegen Mitternacht wurde der Abfall bemerkt und vorschriftswidrig mit Dampf nachgeheizt, um wieder auf Reaktionstemperatur zu kommen. Man erkennt einen Anstieg mit einer Rate von 18 K h⁻¹. Gegen 4 Uhr morgens wurde bei der Probenahme bemerkt, dass der Rührer nicht eingeschaltet war. Entgegen der mündlichen Anweisung des Schichtführers wurde daraufhin der Rührer in Betrieb genommen. Die Reaktion setzte ein und Druck und Temperatur im Reaktor stiegen sehr schnell an. Das aufschäumende Gemisch trat schließlich bei einer Temperatur von 160 °C und einem Druck von 16 bar durch zwei Sicherheitsventile ins Freie. Auf diese Weise gelangten rund 10 Tonnen Produktgemisch in die Umgebung.

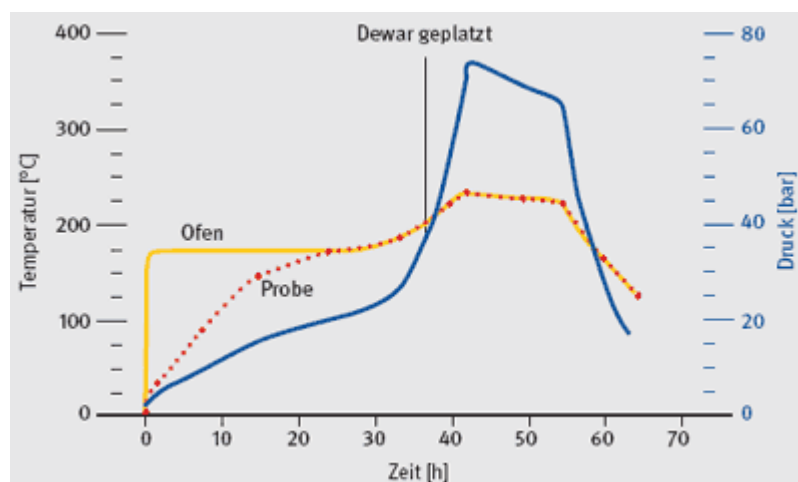
Abbildung 5: Wärmestauversuch des ausreagierten Normalansatzes. Gelb: Ofentemperatur; rot: Temperatur der Probe; blau: Druck im Probengefäß

Die Überprüfung der bestimmungsgemäß durchgeführten Reaktion auf thermische Stabilität im Wärmestauversuch ergab keinen Hinweis auf eine sich schnell beschleunigende Zersetzung unterhalb 170 °C (Abbildung 5).

Auch wenn man berücksichtigt, dass die Messung aufgrund der Wärmeverluste durch den Druckaufbau eine gewisse Unschärfe aufweist, ist ableitbar, dass der bestimmungsgemäß durchgeführte Reaktionsansatz bis zu der maximal registrierten Temperatur von 170 °C über die in Frage kommende Zeitspanne thermisch stabil ist. Als Ursache des Störfalls kann eine Zersetzung des bestimmungsgemäßen Reaktionsansatzes bei einer maximalen Dampftemperatur zur Beheizung des Reaktors von 160 °C ausgeschlossen werden.

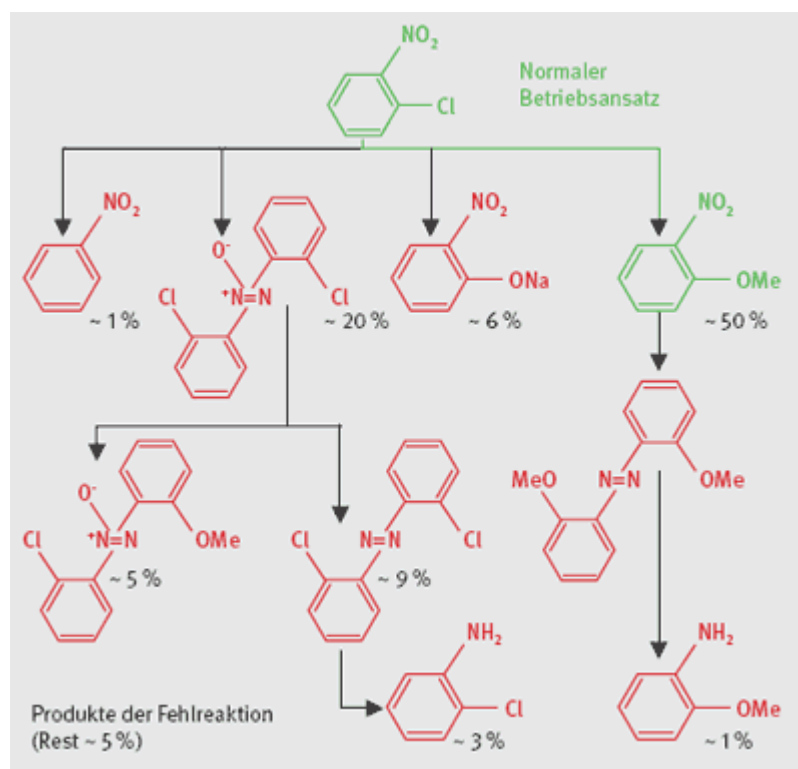
Abbildung 6: Nachgewiesene Stoffe im Rückstand des Störfallansatzes

Die Analyse der Rückstände aus dem Unfallreaktor ergab einen Anteil von nur 50 % des Sollproduktes. Dem gegenüber steht normalerweise eine Ausbeute von über 98 %. Dagegen wurden verschiedene Azo- und Azoxybenzolverbindungen sowie aromatische Amine gefunden, deren Anteil sonst vernachlässigbar ist. Abbildung 6 gibt die nachgewiesenen Nebenprodukte wieder. Diese sind überwiegend durch eine Reduktionsreaktion der Nitrogruppe des Nitrochlorbenzols oder des gebildeten Nitroanisols zu erklären. Im Gegensatz zum Laborexperiment müssen bei dem Störfallansatz spezifische Bedingungen vorgelegen haben, die eine Reduzierung der Nitrogruppe gegenüber der gewünschten Austauschreaktion bevorzugten.

Ein Versuch im Druckreaktor, bei dem (unter sonst gleichen Bedingungen wie bei der Referenzmessung) der Gasraum des Kalorimeters zunächst mit Stickstoff gespült und anschließend überlagert wurde, führte zu einer erhöhten Bildung von Nebenprodukten aus der Reduktion der Nitrogruppe (bis zu 6 %).

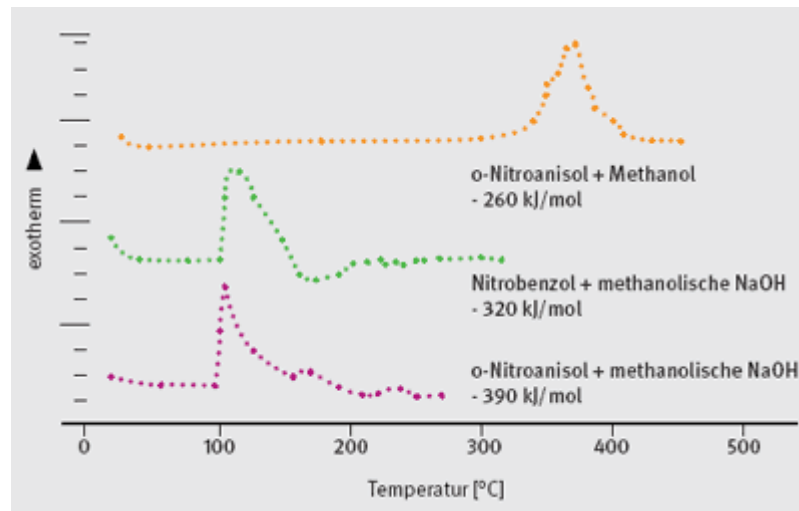
Abbildung 7: DTA-Diagramme der Mischungen von Nitrobenzol und o-Nitroanisol mit methanolischer Natronlauge bzw. Methanol

Daraufhin wurden verschiedene Reaktionsgemische aus Nitroaromaten mit methanolischer Natronlauge mit der Differenzthermoanalyse (geschlossener Glastiegel mit vernachlässigbarem Luftanteil) vermessen (Abbildung 7).

Das Endprodukt o-Nitroanisol, gemischt mit methanolischer Natronlauge, reagiert unter diesen Versuchsbedingungen (mit vernachlässigbarem Sauerstoffanteil) im Temperaturbereich von 100 bis 150 °C mit einem markanten Peak. Aufgrund der Wärmebilanz kommt ausschließlich die Reduzierung der Nitrogruppe als Ursache in Betracht. Diese setzt bei der Aufheizrate von 3 K min⁻¹ bei 105 °C spontan mit einer sehr hohen Reaktionsleistung ein.

Zur Bestätigung des vermuteten Reaktionsablaufs wurde die Messung mit Nitrobenzol anstelle Nitroanisol und mit Methanol anstelle methanolischer Natronlauge wiederholt. Nach den Differenzthermogrammen setzt die Reduzierung der Nitrogruppe offensichtlich unter Sauerstoffausschluss in Gegenwart von Natriummethylat bei etwa 100 °C ein. Die Reaktionsenthalpie ist doppelt so hoch wie die der gewünschten Reaktion. Der spontane Einsatz der Reaktion deutet auf einen stark autokatalysierten Reaktionsablauf hin.

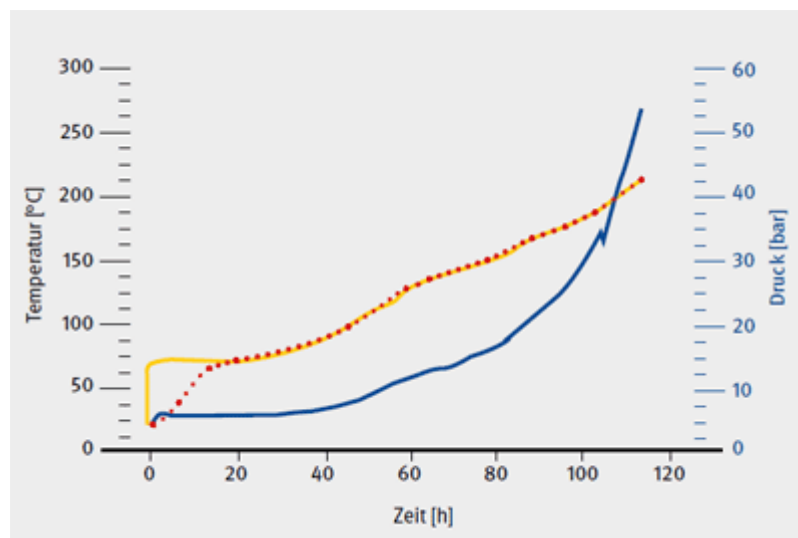
Abbildung 8: Adiabatischer Wärmestauversuch bei einer Starttemperatur von 71 °C, 170 g Normalansatz im 750 ml Autoklaven, nicht gerührt. Gelb: Ofentemperatur; rot: Temperatur der Probe; blau: Druck im Probengefäß

Der Störfall war ursächlich mit der fehlenden Durchmischung verknüpft. Da die beiden Reaktanden nicht mischbar sind, kam es an der Grenzfläche zu Reaktionsabläufen, die vom bestimmungsgemäßen Verlauf abwichen und durch den Verbrauch bzw. die Anreicherung von Nebenprodukten mitbestimmt waren. Die DTA-Untersuchungen geben einen Hinweis, dass im Überschuss von methanolischer Natronlauge das sich primär bildende o-Nitroanisol weiter reagierte. Zur Aufklärung wurden ergänzende Wärmestauversuche ohne Durchmischung durchgeführt (Abbildung 8).

Bereits bei 70 °C ist an der Grenzphase eine Umsetzung mit niedriger Wärmeleistung messbar (40 W m^{-2} Grenzfläche), wobei sich ein Lösevermittler bildet, der die Intensität der Reaktion steigert. Experimentell wurde damit nachgewiesen, dass es im geschichteten Reaktionsansatz zu einem chemischen Umsatz kam, wobei die insgesamt freigesetzte Wärme die der Sollreaktion deutlich überstieg.

Der registrierte Temperaturverlauf des Unfallansatzes konnte anhand der im Labor gewonnenen Wärmeproduktionsraten simuliert werden, einschließlich der Beheizung des Reaktors mit Dampf zum Ausgleich des Temperaturabfalls durch die Zudosierung kalter methanolischer Natronlauge. Aus den Thermodaten errechnete sich ein Umsatz von rund 50 % vor Einschalten des Rührers.

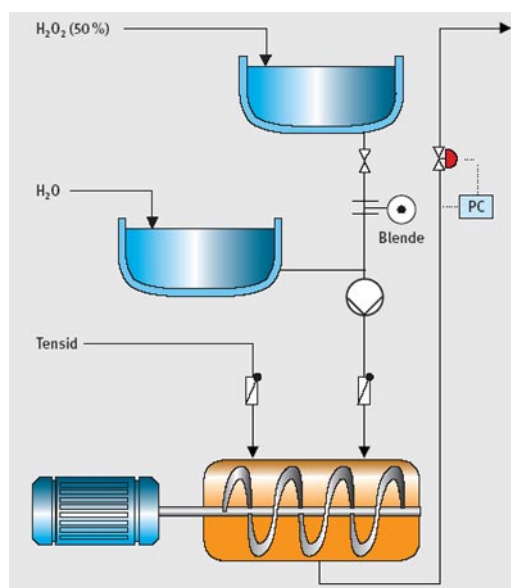
Abbildung 9: Schema des Bleichprozesses mit einer wässrigen 50 %-igen Wasserstoffperoxid-Lösung

Wasserstoffperoxid wird als 50 %-ige Ware vor Ort in einem Behälter bereitgestellt. Mit Schwerkraft wird das Wasserstoffperoxid direkt in den Abgang des Wassertanks vor der Druckerhöhungspumpe eindosiert, um die Mischstrecke so kurz wie möglich zu halten. Eine Blende in der Wasserstoffperoxid-Leitung begrenzt den maximalen Fluss. Mit einem Handventil kann der aktuelle Bedarf eingestellt werden. Das Ventil dient zugleich zur Flussunterbrechung bei Stillstand (Abbildung 9).

Ursprünglich war eine 35 %-ige Wasserstoffperoxid-Lösung eingesetzt worden, die mit einer Pumpe eindosiert wurde. Mit der Umstellung auf die 50 %-ige Lösung ist bewusst auf die Pumpenförderung verzichtet und der Behälter hoch gestellt worden, so dass über Schwerkraft dosiert wird.¹²

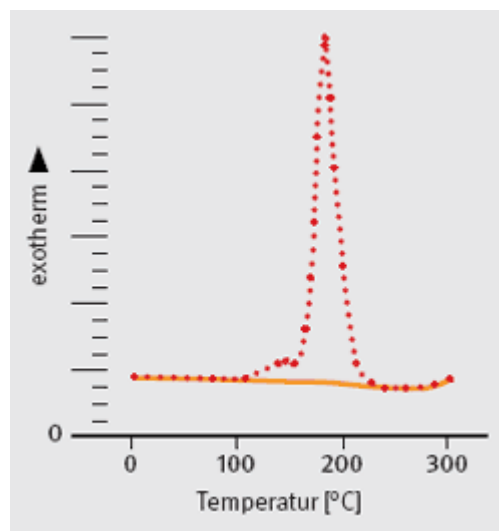
Abbildung 10: DSC-Diagramm 30 % Tensid und 25 % Wasserstoffperoxid

Die gemessenen Druckanstiegsgeschwindigkeiten waren so moderat, dass eine Ableitung über die Druckhaltung hätte möglich sein sollen. Die Untersuchungen wurden daher auf Gemische mit zugesetztem Tensid ausgeweitet. Tabelle 2 fasst die Ergebnisse der DSC-Messungen zusammen, Abbildung 10 gibt das Diagramm der letzten Messung wieder.

Die Gegenwart organischer Stoffe erhöht die Zersetzungsenergie erheblich. Grund ist die Möglichkeit einer Oxidationsreaktion durch den frei gesetzten Sauerstoff aus der Zersetzung des Wasserstoffperoxids. Ein Absenken der thermischen Stabilität durch das Tensid ist nicht erkennbar, was durch ergänzende Wärmestauversuche bestätigt wurde. Dies dokumentiert die in Abbildung 11 wiedergegebene Abhängigkeit der Induktionszeit von der Lagertemperatur. Beim Mischen stellt sich eine Produkttemperatur von circa 150 °C ein. Die berichtete zeitliche Verzögerung von 30 Sekunden zwischen Einleiten des geschmolzenen Tensids in den Mischer bis zum Ereignis deckt sich mit der extrapolierten Induktionszeit bei 150 °C.

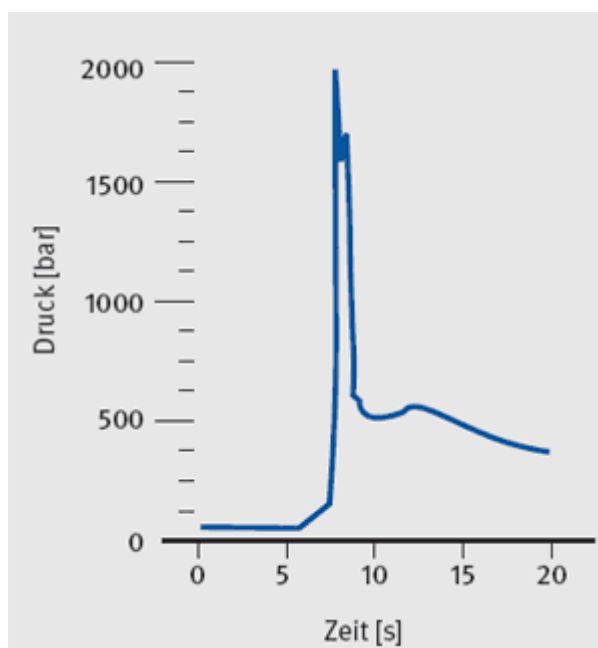
Abbildung 12: Druckverlauf der Zersetzung von 100 g Gemisch (25 % H₂O₂, 30 % Tensid) im 200 cm³ Autoklaven

Nach dem Schadensbild ist der Druck im Rührbehälter in der kurzen Zeit auf über 25 bar angestiegen. Dem steht entgegen, dass die Zersetzung einer wässrigen Wasserstoffperoxid-Lösung relativ langsam verläuft. Ergänzend wurde daher der Druckanstieg der Zersetzung im 200 cm³ Autoklaven näher untersucht. Den Druckverlauf der letzten Phase der Zersetzung für die höchst mögliche Wasserstoffperoxid-Anreicherung (25 %) gibt Abbildung 12 wieder. Angesichts der hohen Zersetzungsenergie wurde der kritische Punkt des Wassers überschritten, was den Druck bis auf 1900 bar und die Druckanstiegsgeschwindigkeit auf circa 10.000 bar s⁻¹ ansteigen ließ. Für die Erklärung des Unfalls ist weiterhin von Bedeutung, dass während der anlaufenden Zersetzungsreaktion in den ersten Sekunden praktisch kein Druck erzeugendes Gas entsteht. Eine Gasbildung setzte erst mit der spontanen Zersetzung ein. Der im Experiment verbliebene Restdruck von 500 bar belegt, dass sich während der Oxidationsreaktion erhebliche Mengen an nicht kondensierbaren Gasen wie CO und CO₂ gebildet haben müssen.

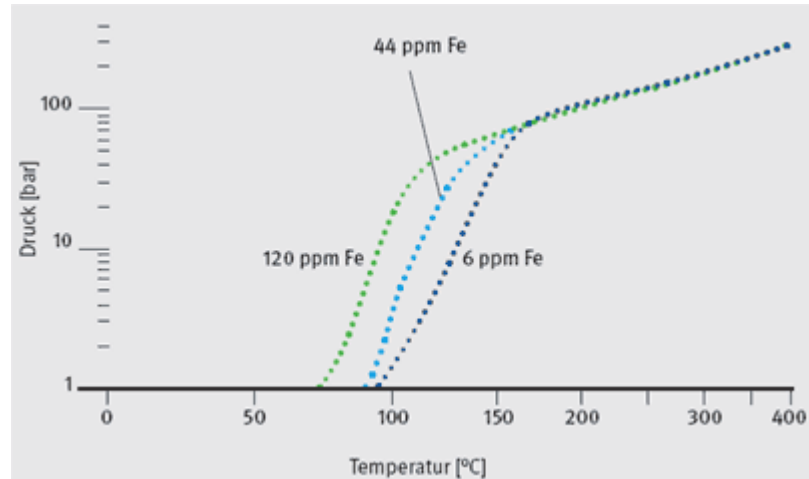
Abbildung 15: Messung des Druckaufbaus bei einer Zersetzung in Abhängigkeit des Eisengehaltes, Heizrate 0,5 K/min, VA mit Glaseinsatz

Aufgrund eines technischen Defekts war die Simultandosierung unterbrochen worden. Es war jedoch keine Verschaltung vorhanden, die bei einem Dosierungsausfall die Einlaufarmaturen schloss. Aufgrund der Höhenverhältnisse und nicht funktionierender Rückschlagklappen lief der Alkohol in der Leitung zurück in den Lagertank und saugte korrosive Atmosphäre aus dem Reaktor in die nicht korrosionsfeste Rohrleitung. Während des mehrstündigen Stillstandes kam es so in der Rohrleitung zu erheblicher Korrosion.

Bei der nächsten Dosierung gelangte das gelöste Eisen in das Reaktionsgemisch. Die eingetragene Eisenmenge (circa 400 g) reichte aus, um den ausreagierten Ansatz beim anschließenden bestimmungsgemäßen Entgasen in den Bereich der thermischen Zersetzung zu bringen, was mit einem signifikanten Druckanstieg verbunden war (Abbildung 15).

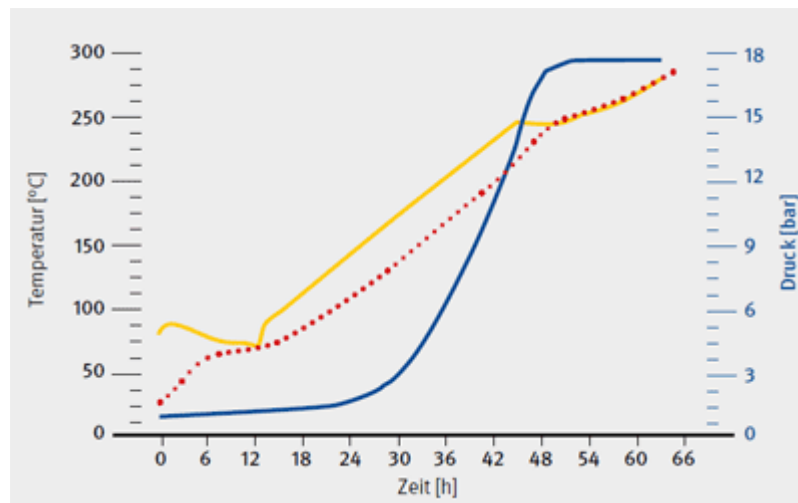
Abbildung 18: Wärmestauversuch zum bestimmungsgemäßen Reaktionsansatz (der Druckanstieg ist durch verdampfende Lösevermittler bedingt). Gelb: Ofentemperatur; rot: Temperatur der Probe; blau: Druck im Probengefäß

Im Nachgang zu dem Unfall wurde der bestimmungsgemäße Reaktionsverlauf detailliert auf potenzielle Selbsterwärmung überprüft. Der in Abbildung 18 wiedergegebene Verlauf des Wärmestauversuchs bei moderater Aufwärmrate von 5 K h⁻¹ weist auf keine Gefährdung hin.

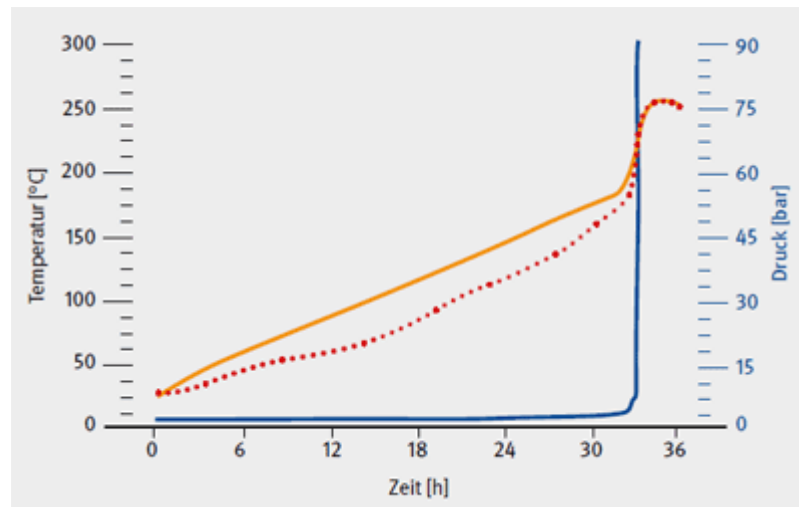
Abbildung 20: Wärmestauversuch zum Unfallansatz (Versuchsbedingungen analog zu Abbildung 18). Gelb: Ofentemperatur; rot: Temperatur der Probe; blau: Druck im Probengefäß

Es stellt sich die Frage, wieso die Fehldosierung nicht bemerkt wurde, obgleich die Zulauftemperaturen so unterschiedlich waren. Aus dem Temperaturverlauf des Unfallansatzes ist eine Abkühlung der auf 150 °C erwärmten Reaktionsmischung bei ausgeschalteter Beheizung nicht erkennbar (Abbildung 19). Die Erklärung dazu belegt der Wärmestauversuch zu dem Unfallansatz (Abbildung 20), durchgeführt unter den gleichen Bedingungen wie der bestimmungsgemäße Ansatz. Hier wird eine schwache Reaktivität bereits unterhalb der Reaktionstemperatur von 150 °C beobachtet. Die in Abbildung 21 wiedergegebene Reaktionsleistung als Funktion der Proben temperatur, abgeleitet aus der Messkurve in Abbildung 20, verdeutlicht dies und belegt, dass bereits ab 150 °C eine sich selbst beschleunigende Zersetzungsreaktion einsetzt, die zu einem erheblichen Druckaufbau im Versuchsautoklaven führte.

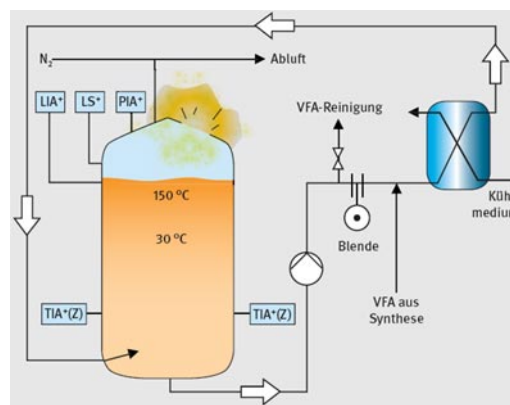
Abbildung 22: Schematischer Aufbau des Lagertanks mit aufgerissenem Dach

Am Ereignistag kam es im VFA-Tank zu einem plötzlichen Druckanstieg, wobei das Tankdach aufgerissen wurde. Dämpfe und Aerosole konnten entweichen und wurden durch den Wind in die Nachbarschaft getrieben. Es kam zu Geruchsbelästigung (vermutlich durch eine geringe Konzentration von Acetaldehyd). Die Werkfeuerwehr setzte Wasserwerfer ein, um das Produktgemisch niederzuschlagen. Wasser und Produktgemisch wurden in der Tanktasche aufgefangen und mit Schaum abgedeckt.

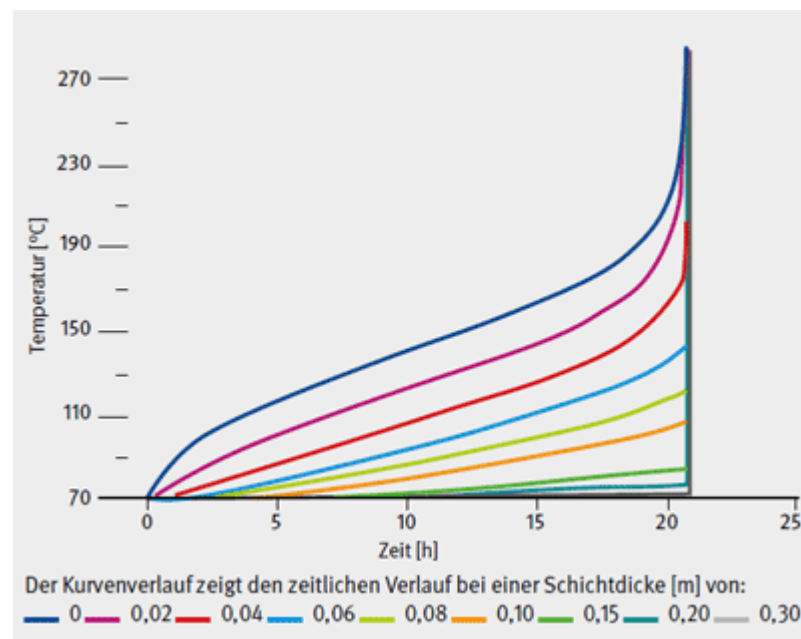
Abbildung 25: Simulation der Entzündung von Produktablagerungen auf einer mit konstanter Leistung (200 W m^{-2}) beheizten Metallfläche

Mit der Annahme, dass im unteren Teil des Konus Produkt gestaut vorlag und durch die elektrische Begleitheizung temperiert wurde (während der im produktfreien Bereich messende Sensor die Heizenergie so regelte, dass die natürlichen Wärmeverluste auch beim Stillstand kompensiert wurden), wurde mit Hilfe der Formalkinetik (abgeleitet aus dem Versuch zur Selbsterwärmung des Produktes im 1 Liter-Drahtkorb) das sich ergebende Temperaturprofil in dem abgelagerten Produkt berechnet. Die Heizleistung im Bereich des Sensors wie auch im produktbeaufschlagten Auslauf wurden als gleich angesetzt. Für die Wärmeübergänge im Pulver sowie die natürlichen Wärmeverluste zur Umgebung wurden Standardwerte gewählt. Die resultierenden Temperaturverläufe in der Produktablagerung gibt Abbildung 25 wieder.

Die mit den experimentell ermittelten kinetischen Daten der Selbsterwärmung durchgeführte Analyse konnte den Vorfall erklären. Mit der Annahme einer praxisnahen Schichtdicke wurde sogar die Induktionszeit der Selbsterwärmung reproduziert, die der Zeit der Produktionsunterbrechung entsprach. Über diese Zeit hat sich offensichtlich unbemerkt ein Glühbrand im Konusauslauf entwickelt, der mit Einschalten des Heißluftgebläses zum offenen Brand angefacht wurde. Da die Filterschläuche mit Produkt belegt waren (Produktionsunterbrechung), entzündeten sich diese, was zum Totalverlust des Filters führte. Ausschlaggebend war aber, dass die elektrische Begleitheizung im Bereich der Ablagerungen unterhalb der Stimmgabel thermisch isoliert war und somit auch bei geringer elektrischer Leistung zu einer unzulässigen Erwärmung der Pulverschicht führte, während Regelsensor und Überwachungseinrichtung „normalen“ Betrieb registrierten.

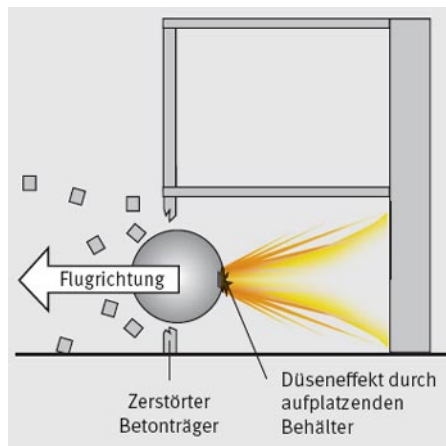
Abbildung 27: Schäden an der Anlage

Der Neutralisationsbehälter wurde beim Zerknall in mehrere Teile zerrissen, die zum Teil weit verstreut im Werk aufgefunden wurden. Gebäude- und Anlagenteile in der Umgebung des Behälters sind stark beschädigt bzw. gänzlich zerstört worden, wobei sich die Schäden deutlich nach einer Richtung orientieren (Abbildung 27). Der Behälter war in eine Stahlbetondecke (circa 40 cm Dicke) eingehängt. Diese lag an der Gebäudekante auf einem Stahlbetonträger auf. Dieser Stahlbetonträger wurde aus seinen Auflagern herausgerissen und der gesamte Beton im Mittelteil weggeschleudert, so dass nur noch die Eisen der Armierung vorhanden waren.

Der Deckel des Behälters flog weg, schlug an die Decke und wurde aus dem Gebäude geschleudert. Gleichzeitig platzte der Mantel auf der Wandseite auf, wodurch das hoch gespannte Produkt (Abschätzung Berstdruck > 25 bar) wie aus einer Düse in Richtung Rückwand geschleudert wurde. Der dadurch hervorgerufene Impuls riss den Behälter aus seiner Verankerung und schleuderte ihn mit solcher Wucht in Richtung des Betonträgers, dass dieser aus seiner Verankerung gerissen und der massive Beton im Mittelteil heraus geschlagen wurde. Durch das Aufplatzen des Behälters entspannte sich der unter Druck stehende Wasserstoff und entzündete sich.
