Unfallbeispiele aus der Praxis

Kollision bei Gabelstaplerfahrt im Lagerbereich

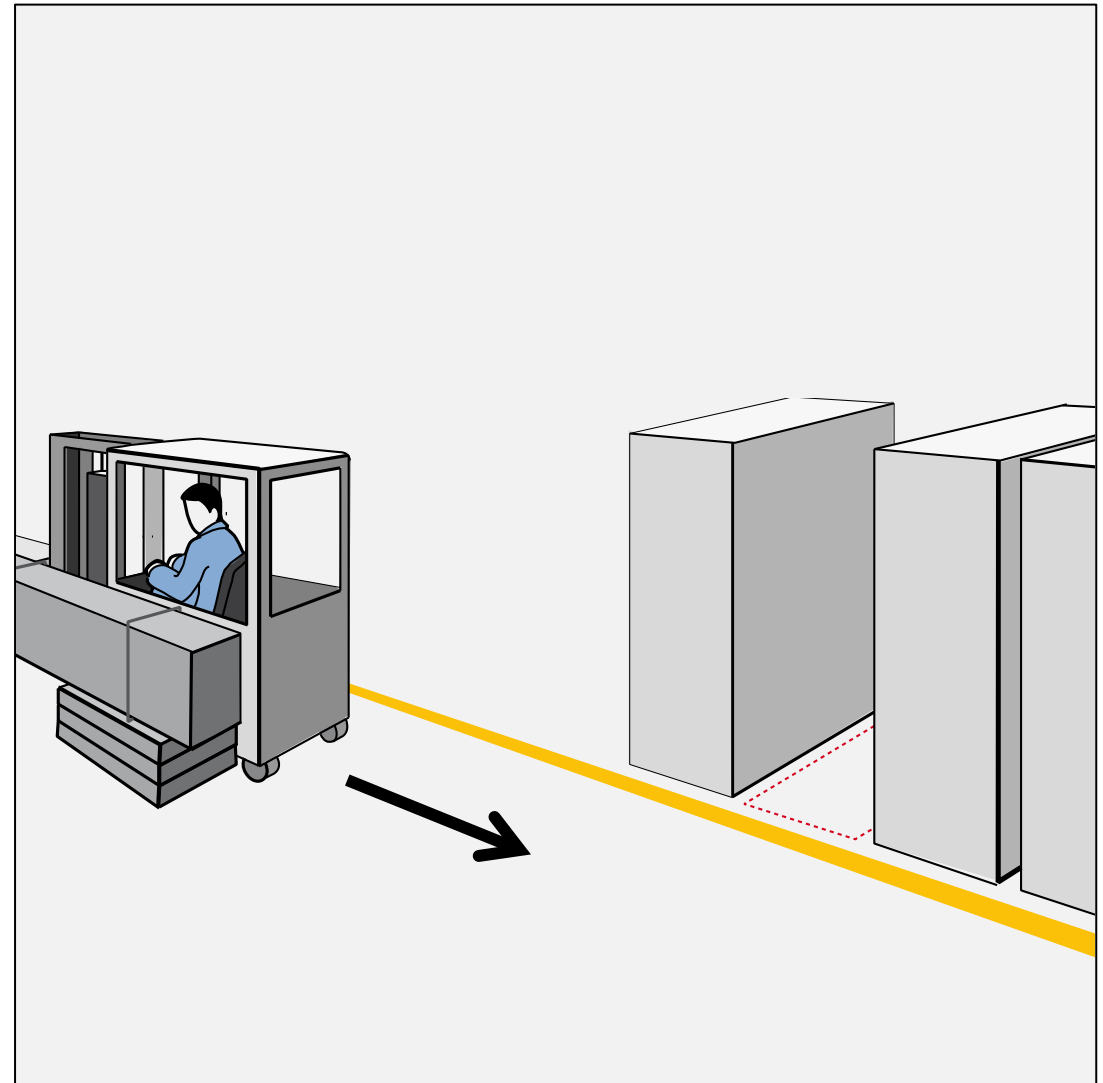
1 Der Fahrer eines mit Paletten beladenen Seitenstaplers fährt auf der linken Seite des Fahrwegs, um die Fahrtrichtung möglichst gut einsehen zu können.

Er sitzt dabei mit dem Rücken in Fahrtrichtung und schaut über seine Schulter.

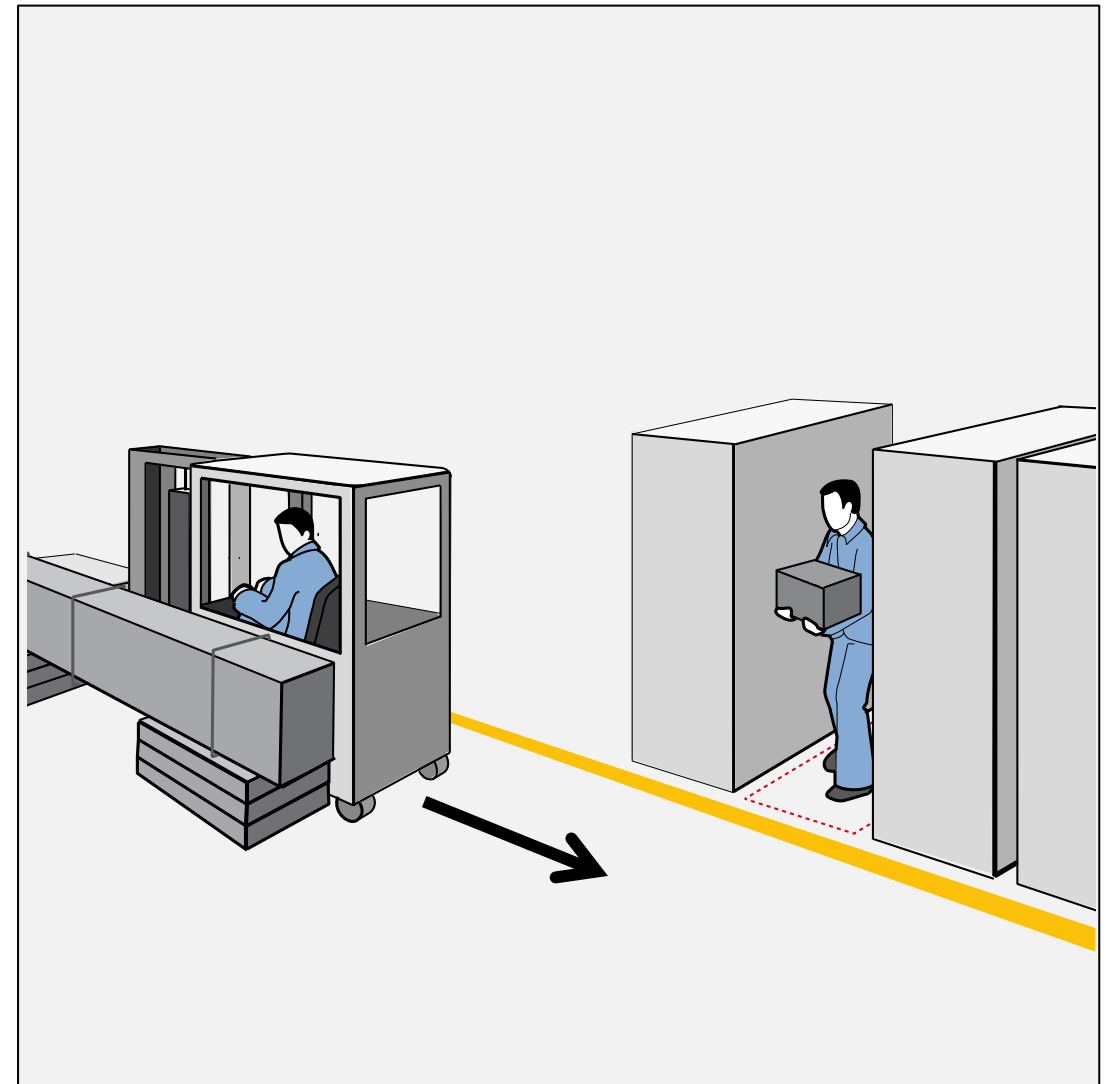
- 2 Der Fußgänger bewegt sich zwischen gestapelten Langgutpaletten auf einem leeren Palettenstellplatz auf den Fahrweg zu (benutzt ihn als Fußweg).

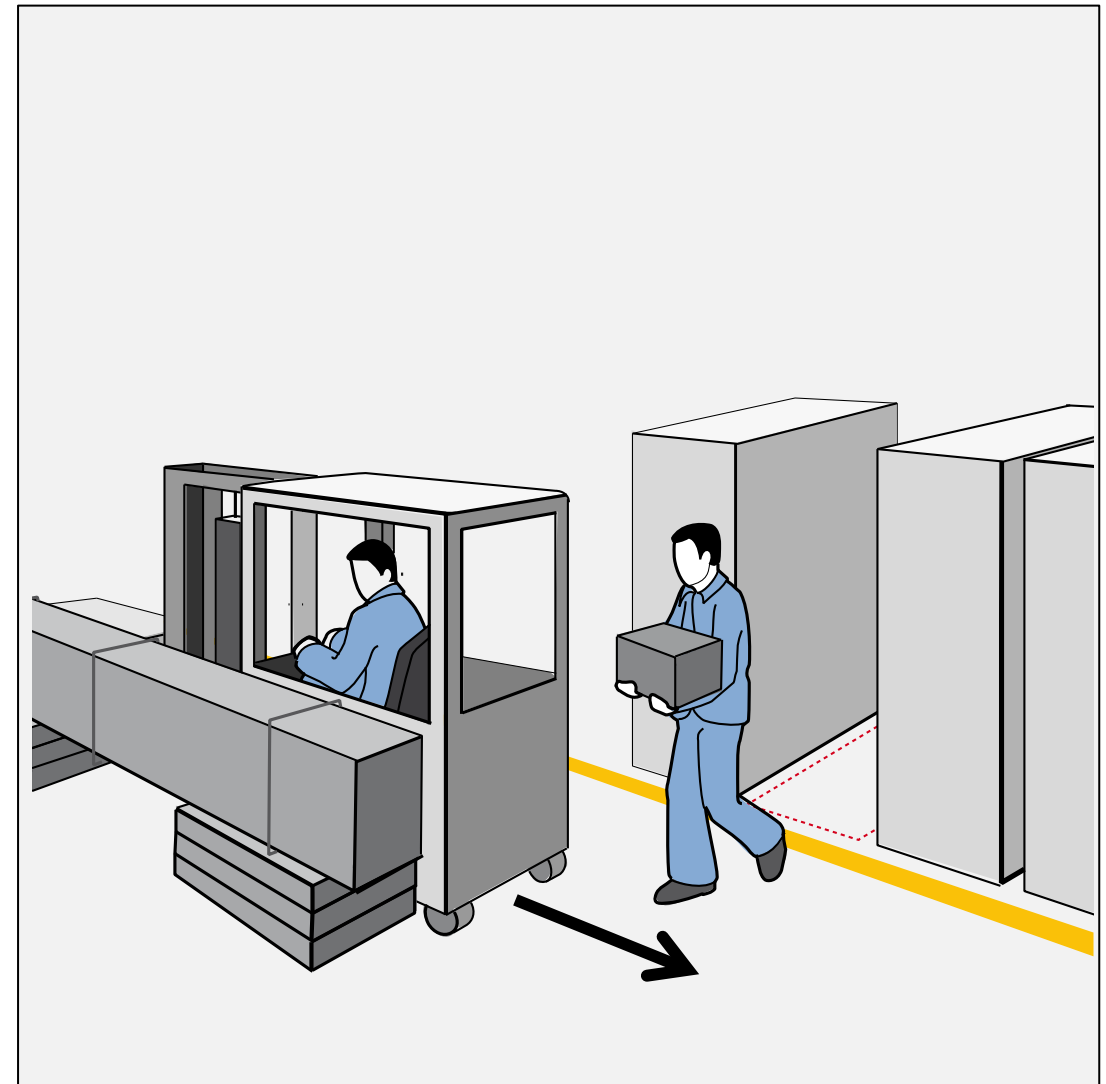
- 3 Der Fußgänger tritt zwischen den gestapelten Langgutpaletten hervor, um den Fahrweg zu überqueren. Von seiner rechten Seite nähert sich der Seitenstapler auf dem Fahrweg.

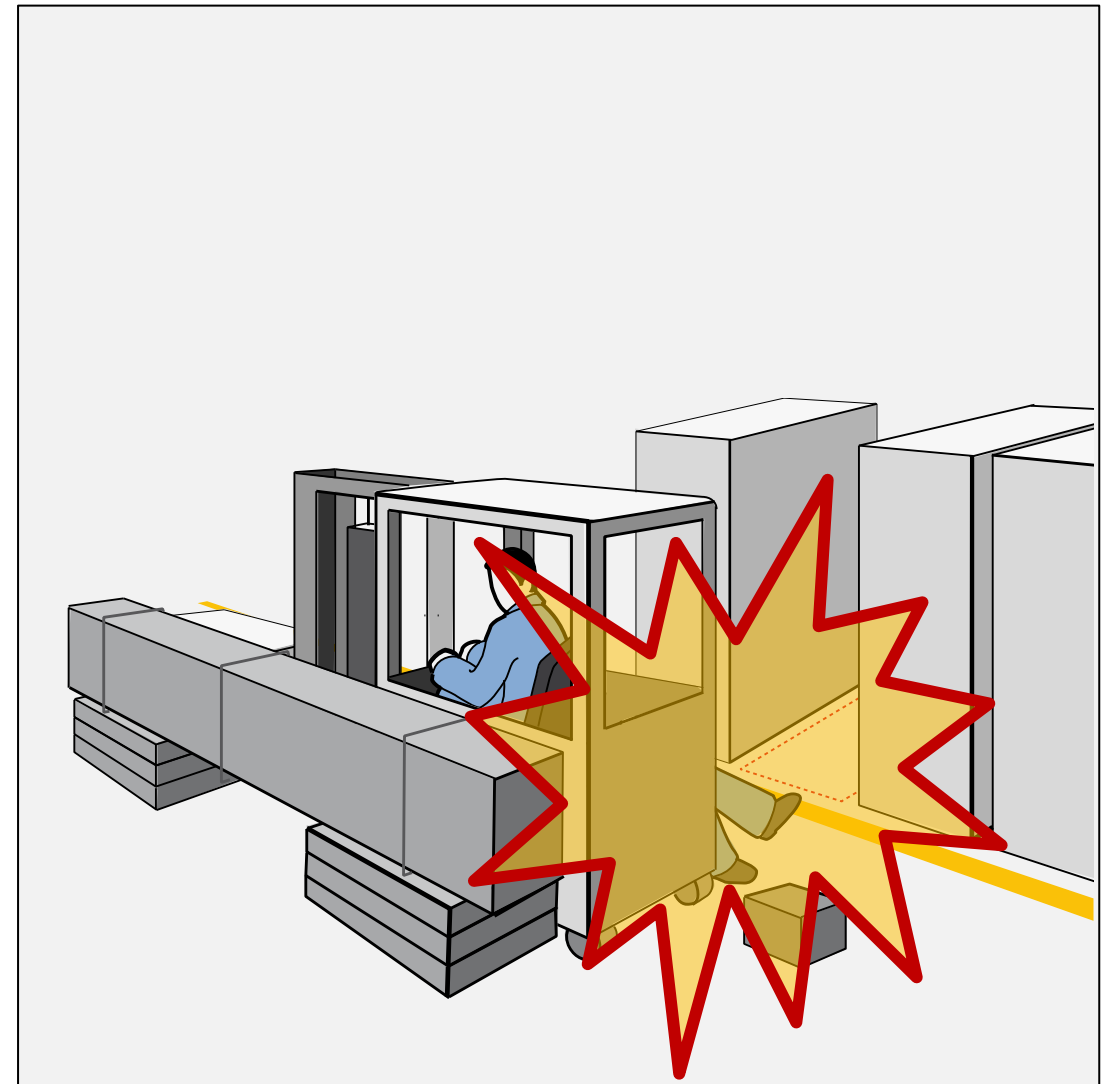
- 4 Der Seitenstapler erfasst den Fußgänger, dieser stürzt.
Der Stapler überrollt ihn im Bereich der Beine.

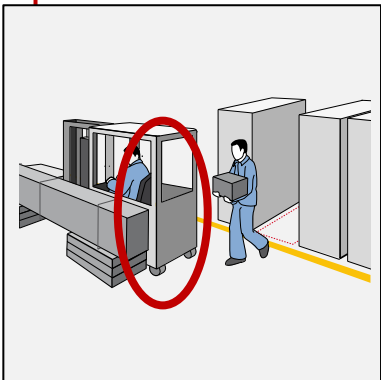
- Bei Rückwärtsfahrt gibt es einen „toten Winkel“.

- Sperrung der hinteren Zugangsmöglichkeit der Stellplätze mit neu angebrachter Umwehrung
- Verbesserung der Sichtmöglichkeit der Staplerfahrerinnen und -fahrer durch Verwendung anderer Stapler und Einsatz von Kamerasystemen
- Unterweisung aller Beschäftigten zu Verkehrswegen und Sichtmöglichkeiten auf Gabelstaplern

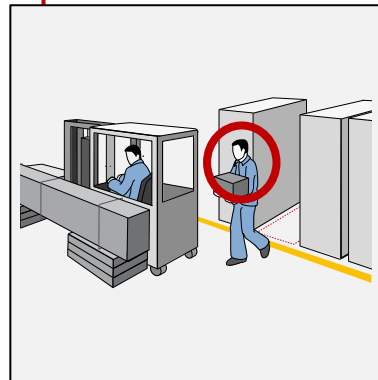
- Fußgänger war in Gedanken noch beim Gespräch mit den Kollegen.

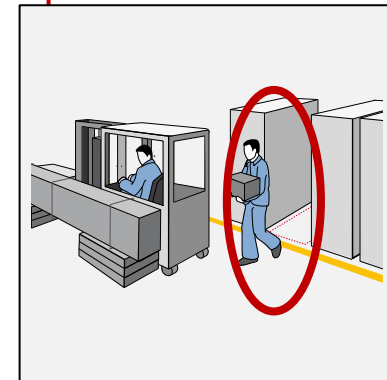
- Fußgänger betrat an einer dafür nicht vorgesehenen Stelle den Fahrweg.

Dadurch keine weiträumige Sichtverbindung der Unfallbeteiligten möglich (Sichtwinkel waren eingeschränkt).
