# Unfallbeispiele aus der Praxis

## Instandsetzungsarbeiten in einer Hydrieranlage

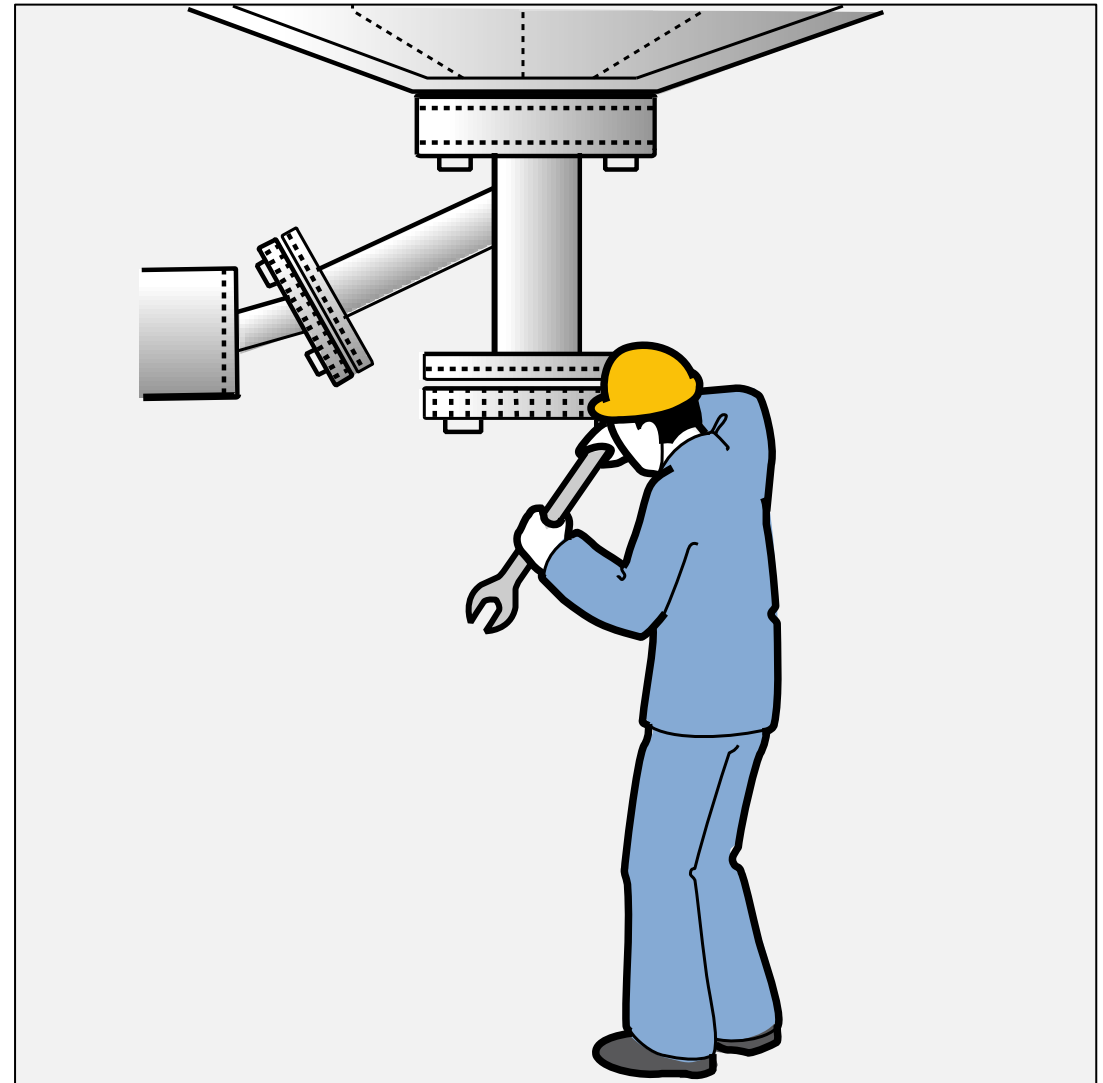
- 1 Der Beschäftigte unternimmt zunächst mehrere Instandsetzungsversuche am Bodenventil und führt jeweils anschließend eine Druckprüfung mit Wasserstoff durch.

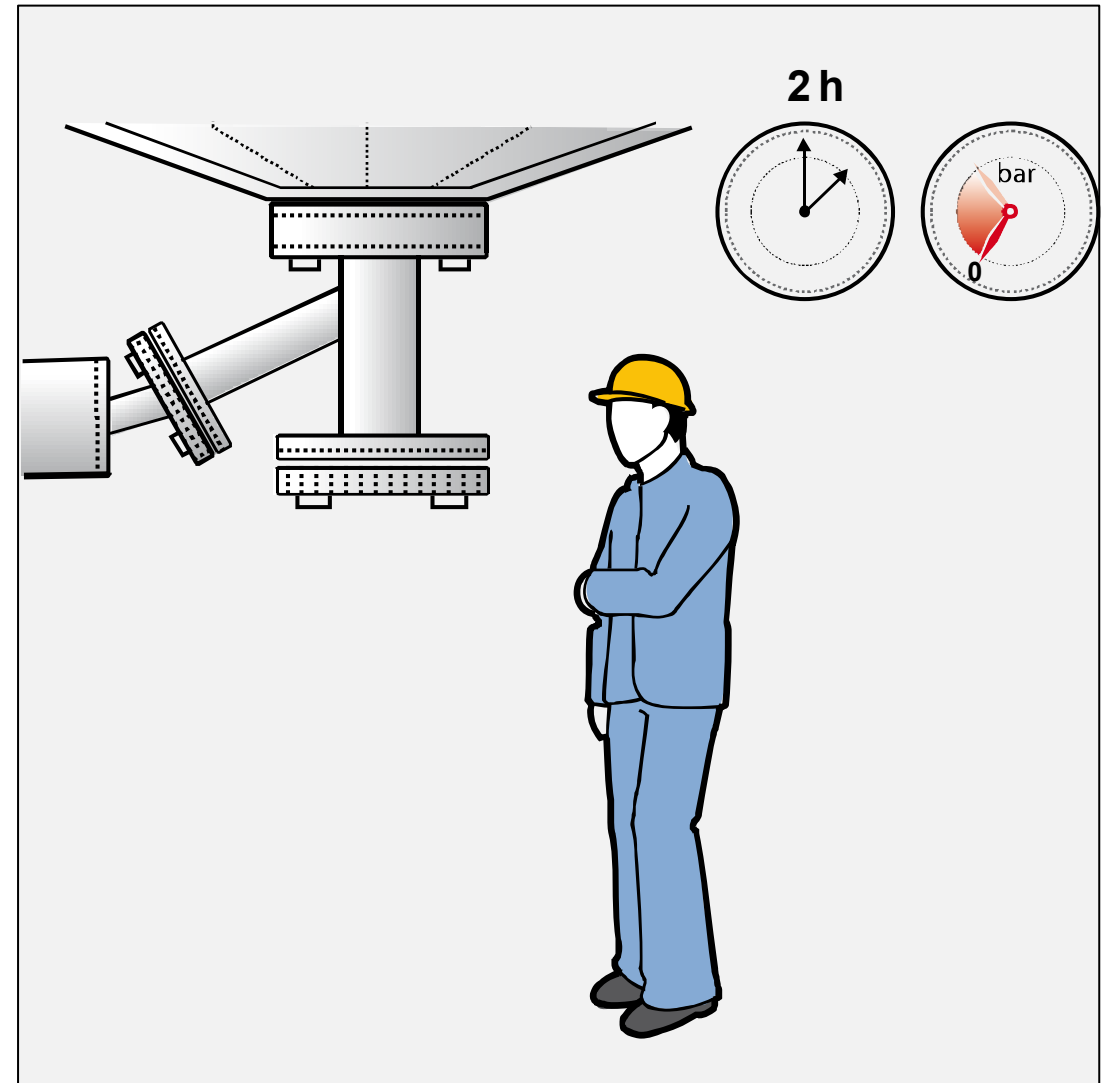
- 2 Er bemerkt jedoch weiterhin Undichtigkeiten. Daraufhin entspannt er den Behälter, unterbricht die Arbeiten für etwa 2 Stunden und lässt dabei das Bodenventil offen. Der Behälter ist während dieser Zeit an die Abluftanlage angeschlossen („Spülvorgang“).

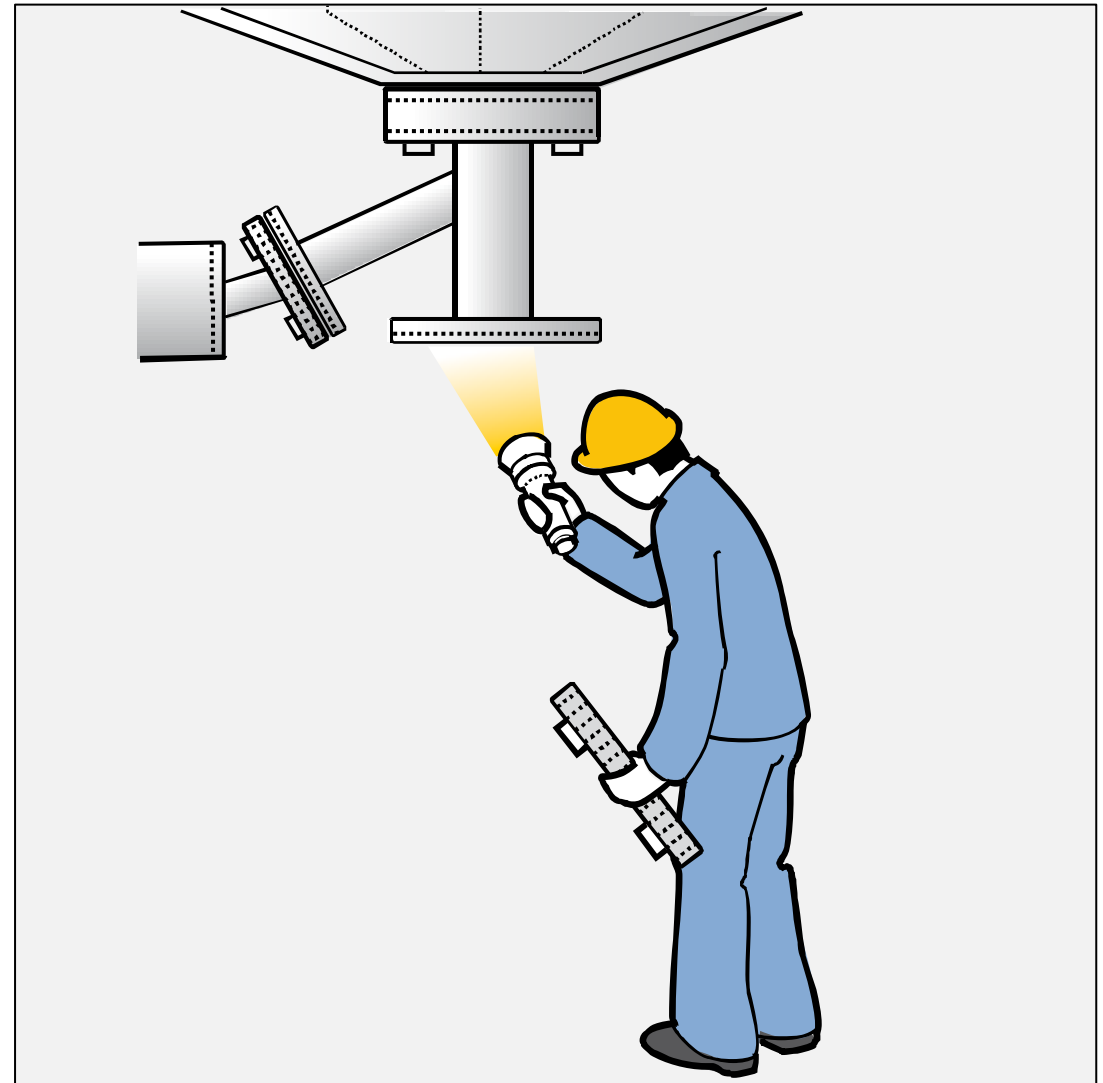
- 3 Nach 2 Stunden arbeitet er weiter. Er beginnt die Hülse des Bodenventils auszubauen und benutzt dabei Werkzeug, das für Ex-Zone 2 geeignet ist (u. a. auch eine Taschenlampe).

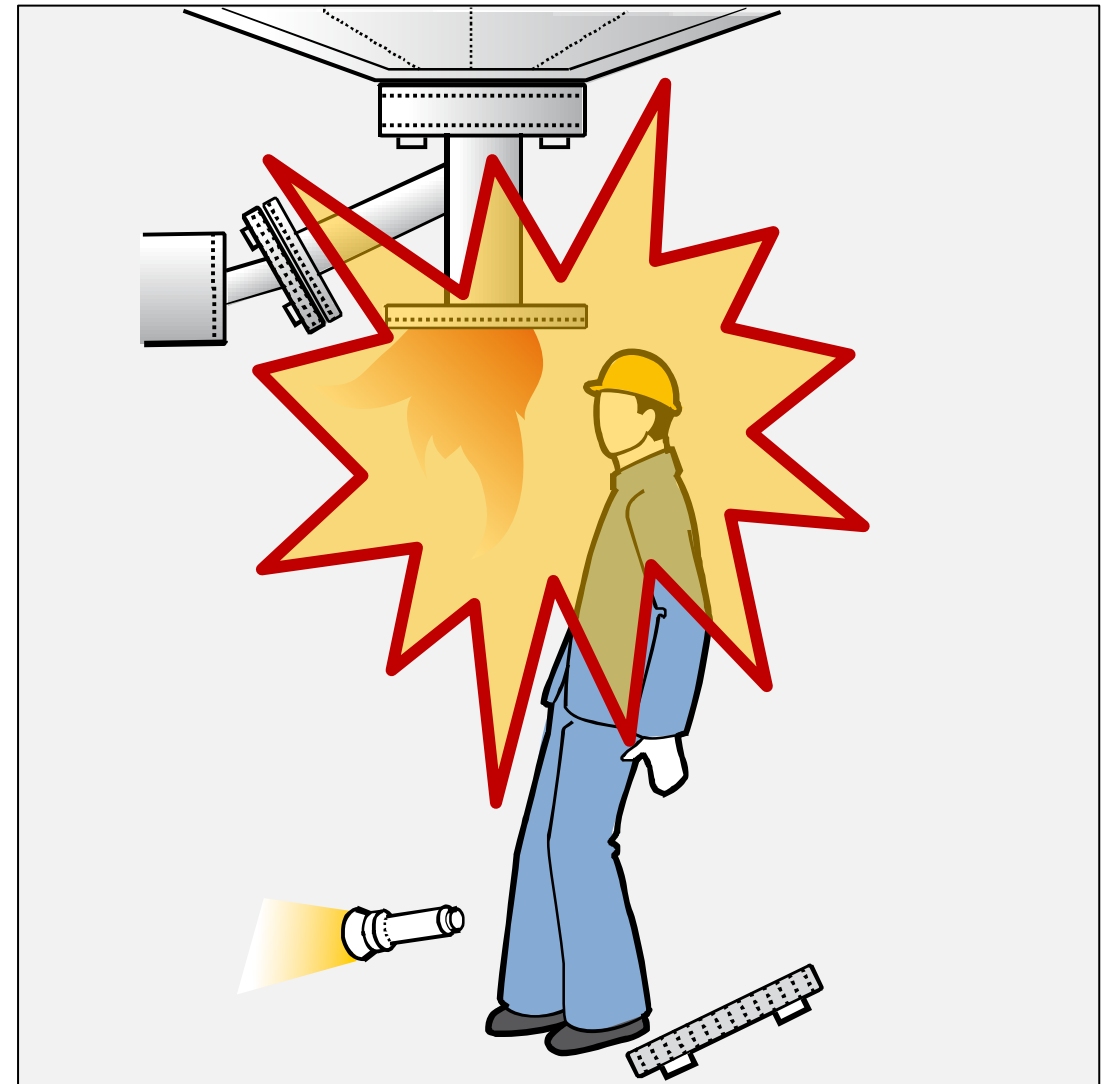
- 4 Plötzlich kommt es zur explosionsartigen Zündung eines Wasserstoff-Luft-Gemisches im Bereich des Handlochs.

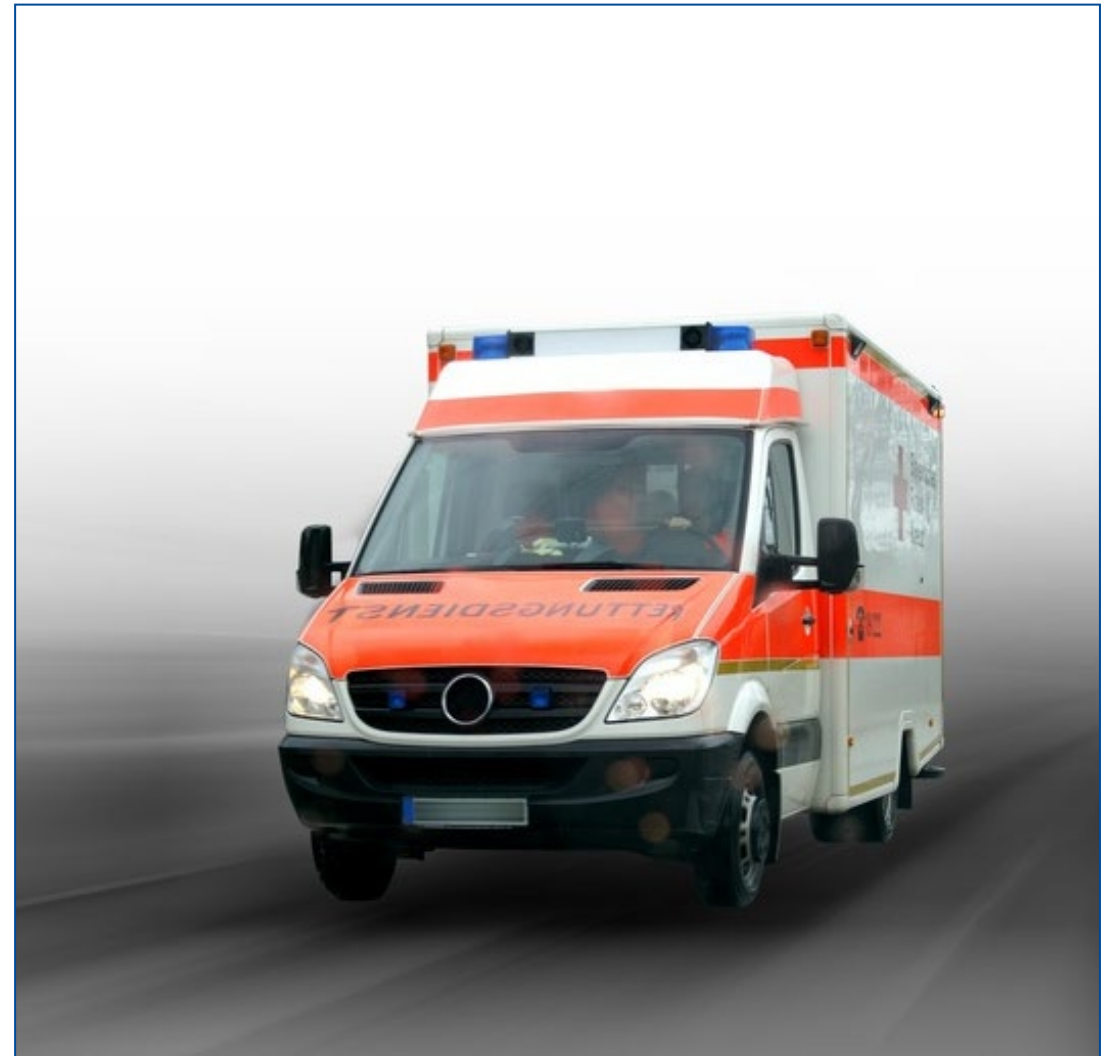
- Verbrennungen 1. Grades im Gesichtsbereich
- Augenverletzungen
- Knalltrauma

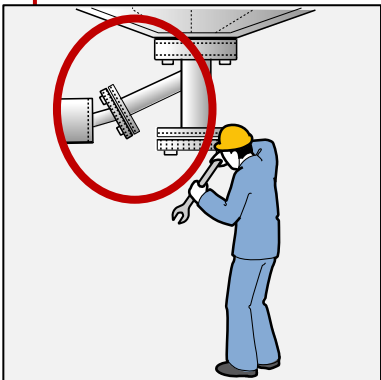
- Für die Dichtheitsprüfung wurde Wasserstoff verwendet.  
Der Unterdruck der Abluftanlage war nicht ausreichend.  
Deswegen befanden sich noch Wasserstoffreste im Behälter.  
Keine Freimessung

- Dichtigkeitsprüfung zukünftig mit Stickstoff bzw. Formiergas (maximal 5% Wasserstoff)
- Vor Instandsetzungsarbeiten ausreichende Spülung mit Stickstoff
- Sicherung der Zu- und Abluftleitungen durch Blindflansche
- Betriebsanweisung überarbeitet
- Beschäftigte in der Instandhaltung mit Arbeitsmitteln für Ex-Zone 1 ausgerüstet (wenn auch in diesem Fall nicht unfallursächlich)

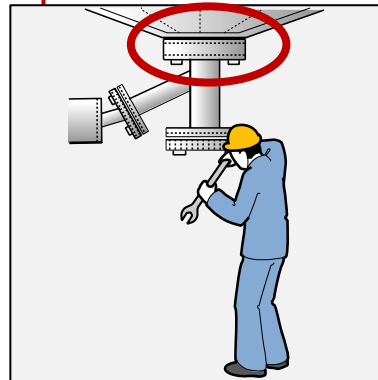
- Der Behälter war nach der letzten Produktion nur unzureichend gereinigt worden.  
Deswegen waren noch Katalysatorreste vorhanden.

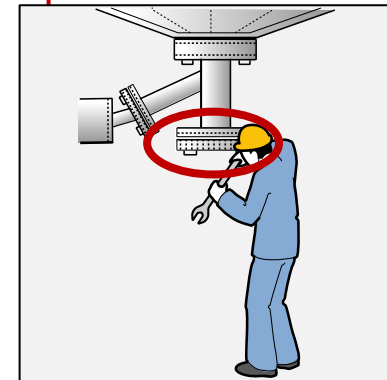
- Die eigentliche Zündung des Wasserstoff-Luft-Gemisches erfolgte durch Katalysatorreste (Raney-Nickel) im Bereich der Dichtflächen des Blindflanschs.
