Unfallbeispiele aus der Praxis

**Falscher Transport eines Stapels
Langgutpaletten mit hohem Schwerpunkt**

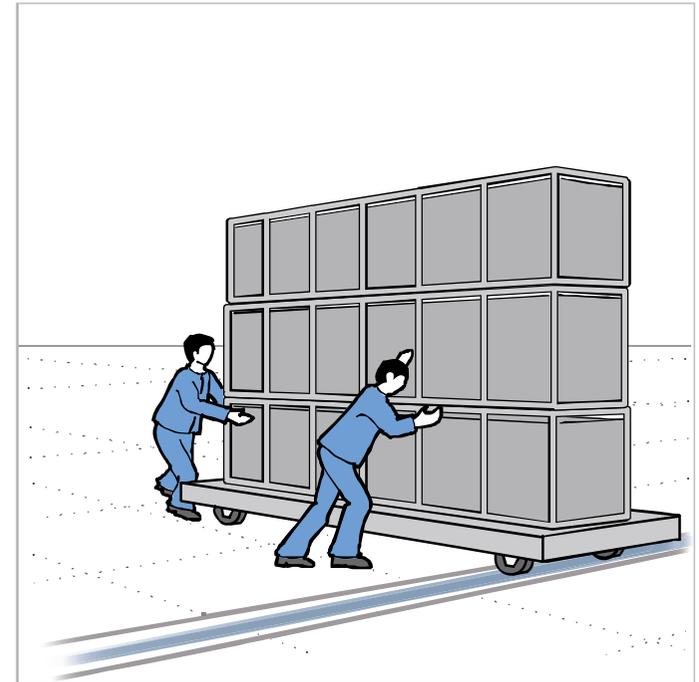
- Palettenstapel auf einem 4-rädrigen Transportwagen in räumlicher Enge verschieben
- Routineaufgabe, die ca. zweimal pro Woche erledigt wird
- Schieben geschieht manuell
- Palettenstapel = 3 übereinander gestapelte Paletten
- Paletten: Je ca. 600 kg, Maße 6 m Länge x 80 cm Breite x 80 cm Höhe, Gesamtgewicht rund 1,8 Tonnen
- Dabei muss im Fußboden eine ca. 10 cm breite, mit Holzbalken ausgelegte Dehnungsfuge überquert werden.

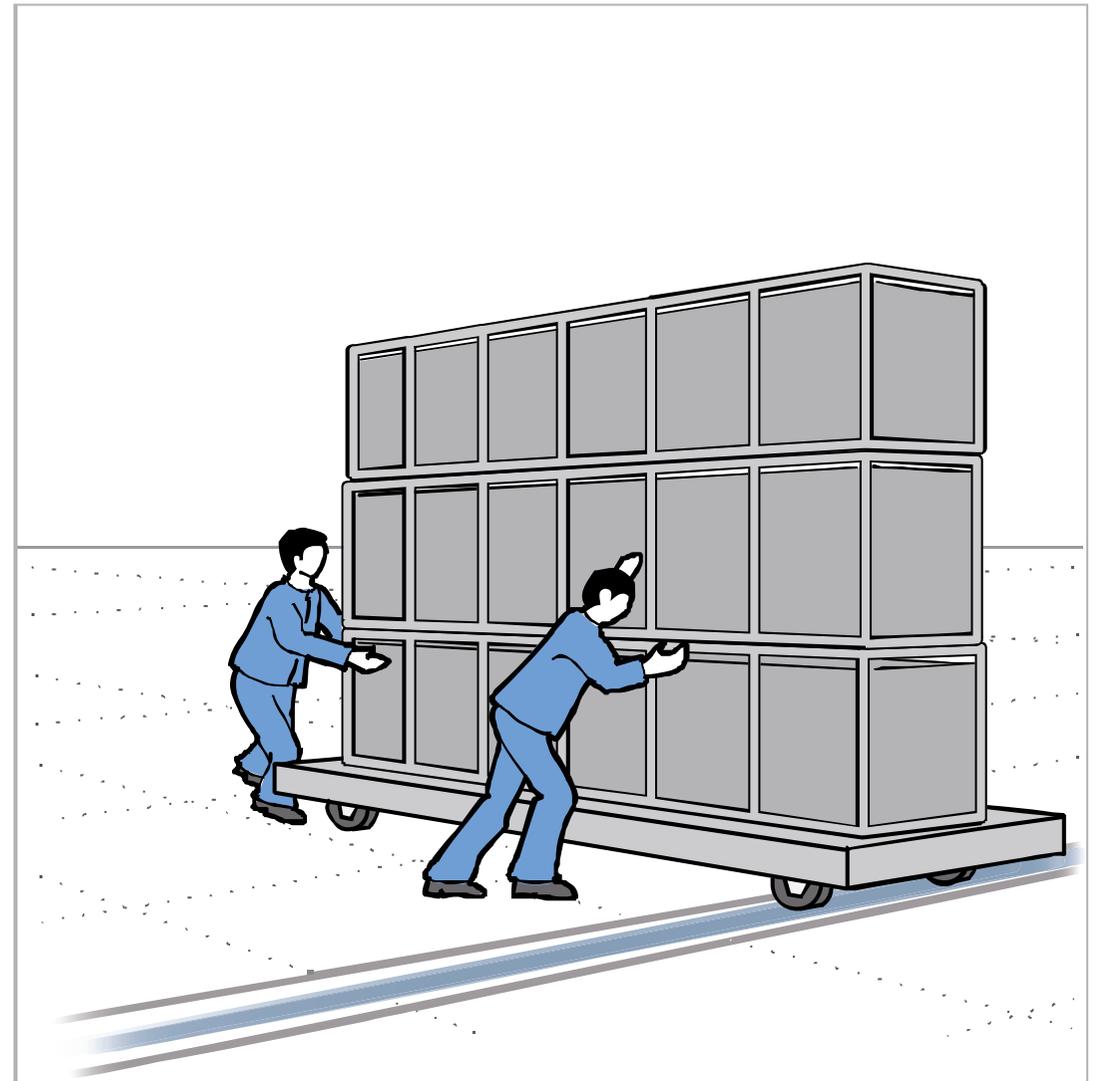
- 1 Zwei Beschäftigte schieben den beladenen Transportwagen. Auf der Dehnungsfuge fährt sich der Wagen fest.

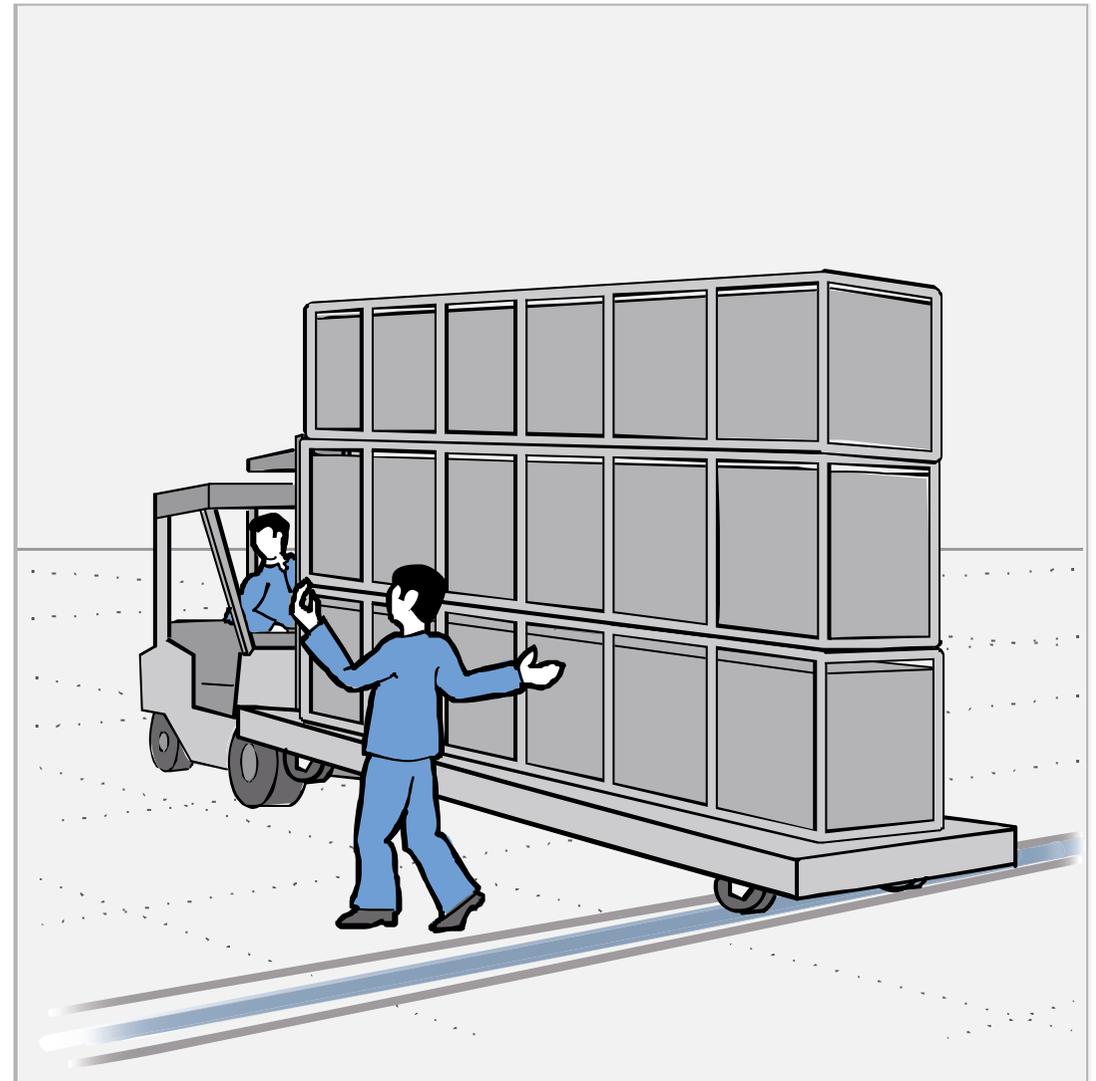
- 2 Daraufhin hebt der eine Kollege mit einem Gabelstapler den Wagen leicht an und unterstützt den Schiebeprozess. Der zweite Kollege weist ihn ein.

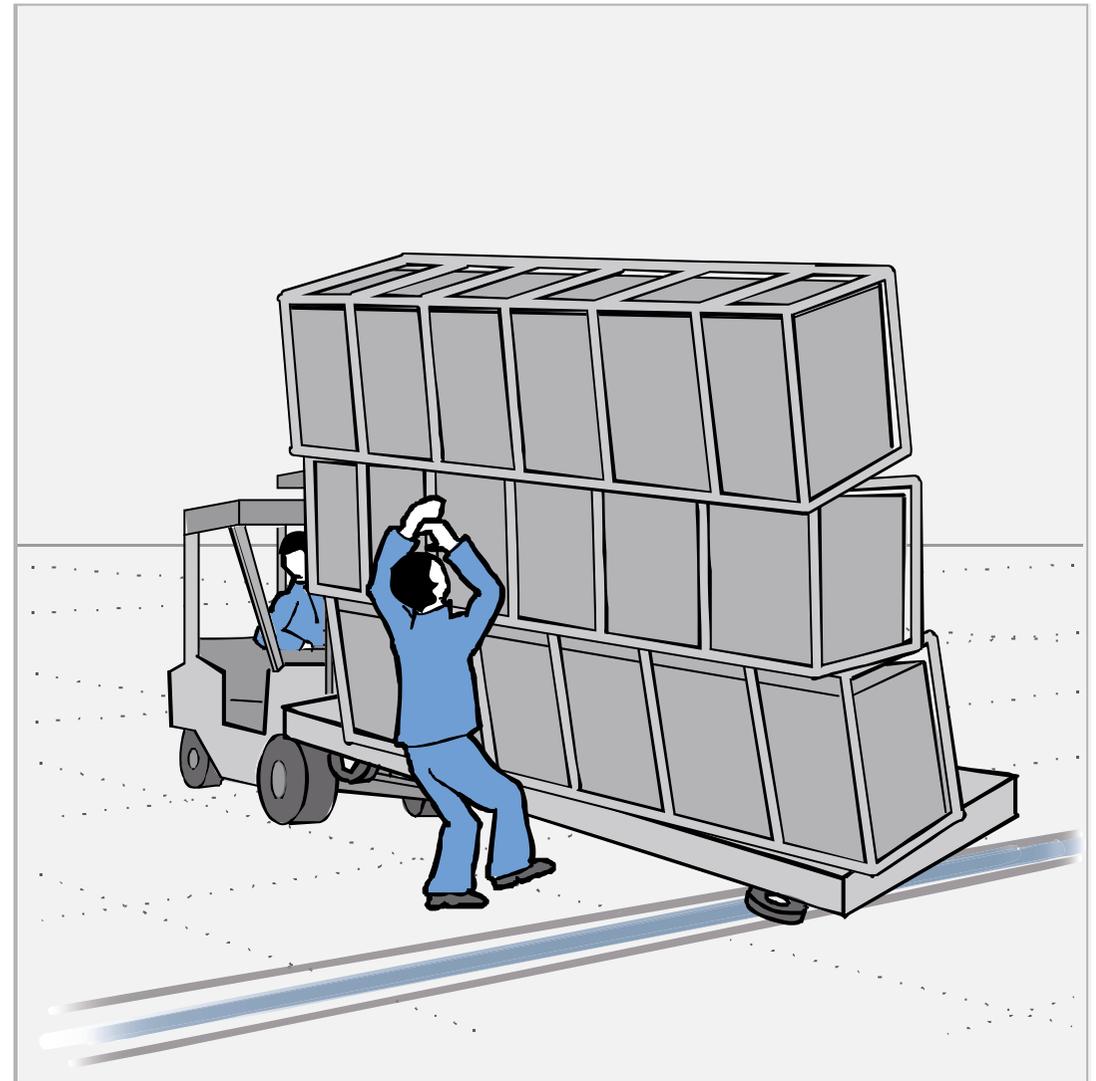
3 Plötzlich bricht das rechte Vorderrad.

- Wagen war nicht für das Schieben mit dem Gabelstapler geeignet
- Blockieren der vorderen Lenkrolle durch Hängenbleiben in der Dehnungsfuge
- Dadurch wirkten sehr starke Kräfte auf den Drehkranz der Lenkrolle ein, wodurch die senkrechte Achse des Drehkreuzes brach

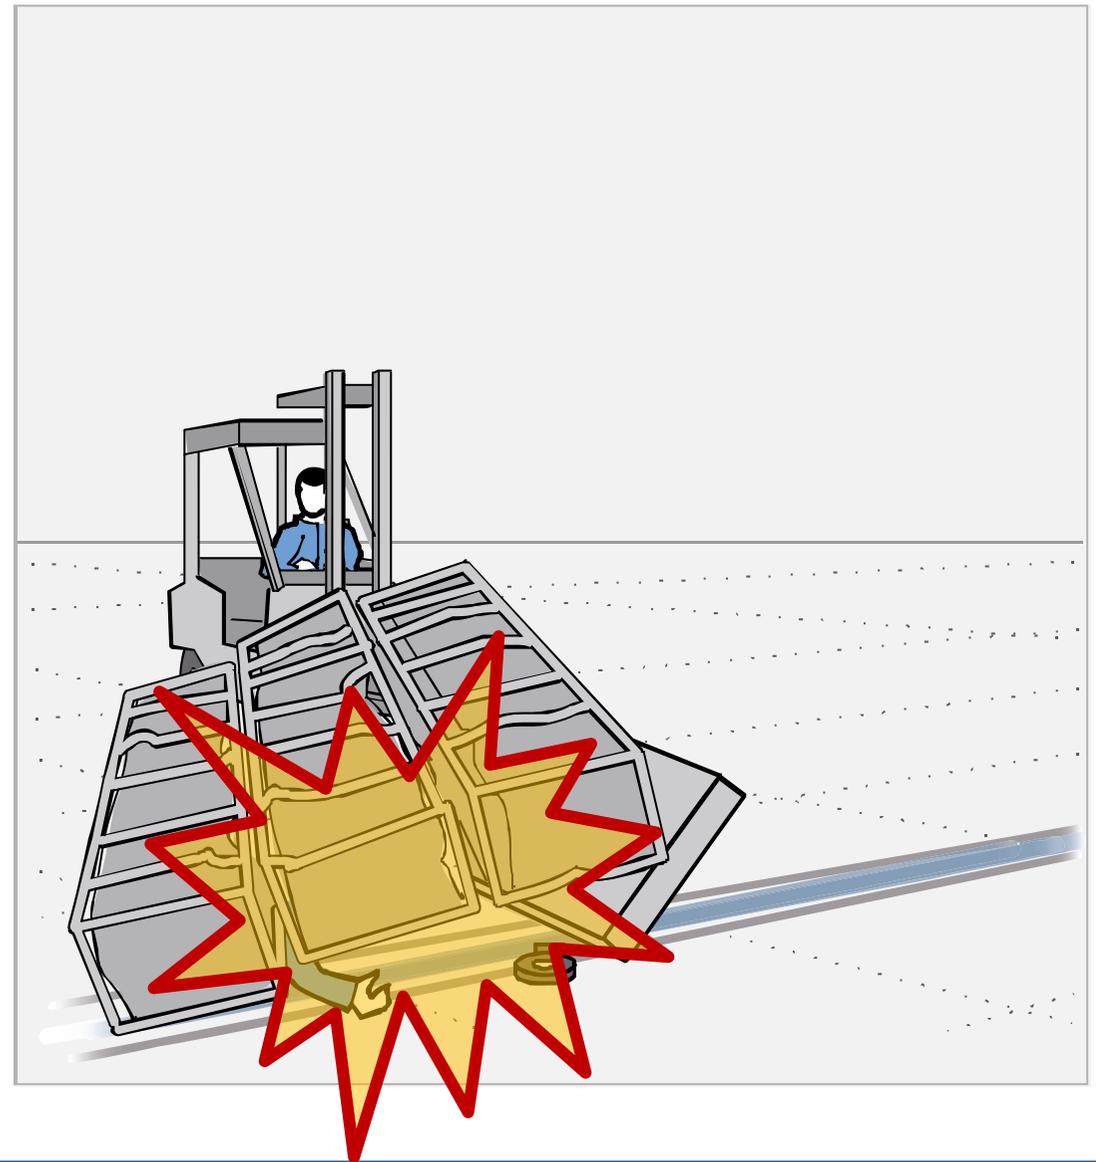
- 4 Der Stapel kippt um und begräbt den einweisenden Beschäftigten unter sich.

- Der Schwerpunkt der Last lag viel zu hoch (= instabil)
- Rollen für die Belastung nicht ausgelegt
- Benutzung des Transportwagens war nur per Hand und auf ebenem, festem Untergrund zulässig

- Benutzung aller Transportwagen untersagt, bis durch Prüfung einer zur Prüfung befähigten Person deren Mängelfreiheit sichergestellt ist
- Gefährdungsbeurteilung durchgeführt und Schutzmaßnahmen festgelegt
- Dehnungsfuge umgestaltet; Passstück nicht mehr erforderlich
- Elektrisch angetriebene Schiebehilfe angeschafft (Verwendung eines Gabelstaplers untersagt)
- Erforderliche Prüfungen festgelegt
- Hersteller und zulässige Tragkraft an allen Transportwagen angegeben
- Stapelhöhe zukünftig maximal 2 Paletten
- Beschäftigte unterwiesen
