# Unfallbeispiele aus der Praxis

## Absturz eines Fremdfirmenbeschäftigten beim Anheben von Bodenblechen

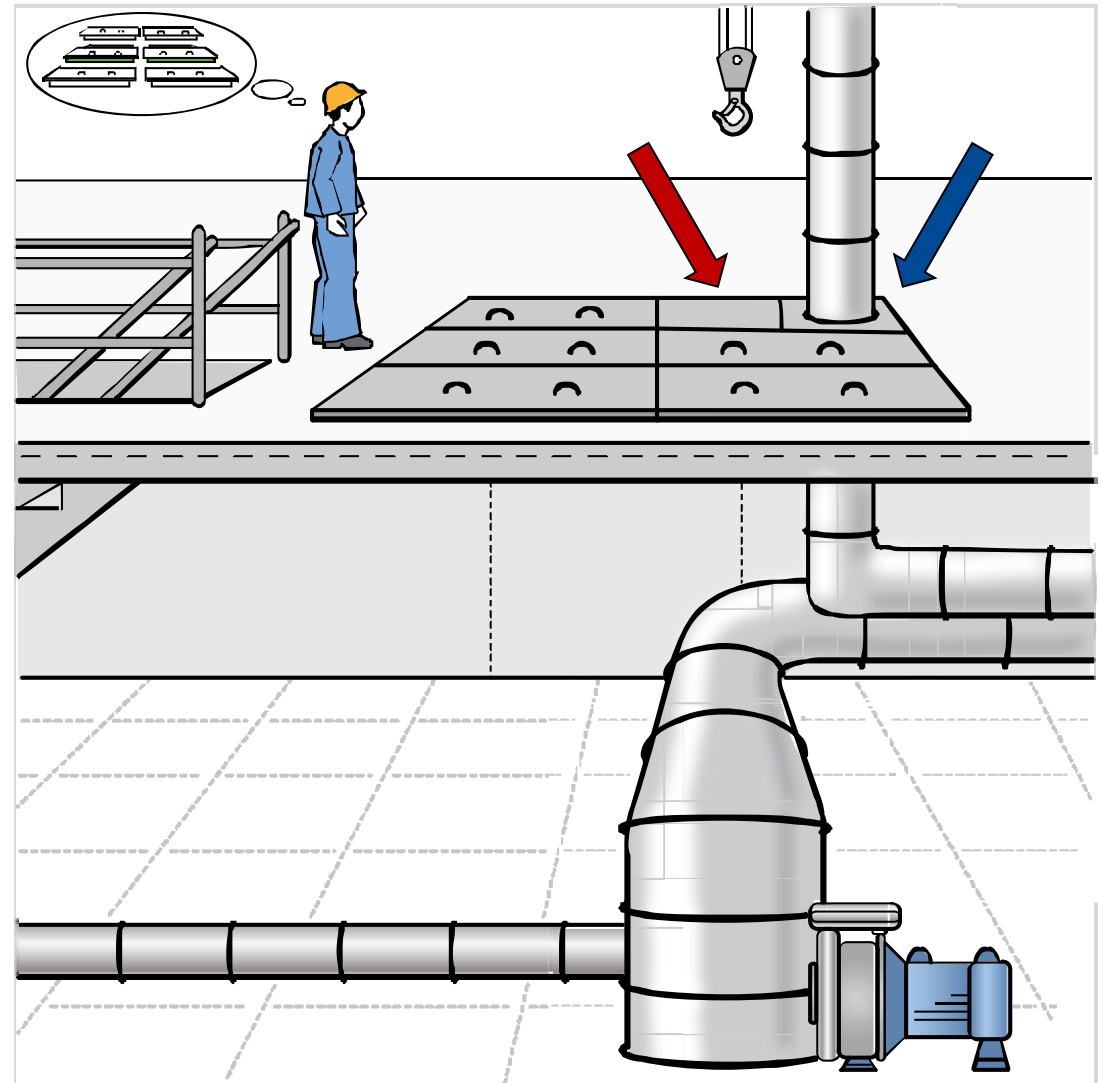
1 Der Schlosser muss im Erdgeschoss drei Bodenbleche entfernen.

Ihm ist nicht bekannt, dass seit seinem letzten Arbeitseinsatz das hintere Bodenblech gegen eine feste Rohrdurchführung (blauer Pfeil) und ein Provisorium (roter Pfeil) ausgetauscht wurde.

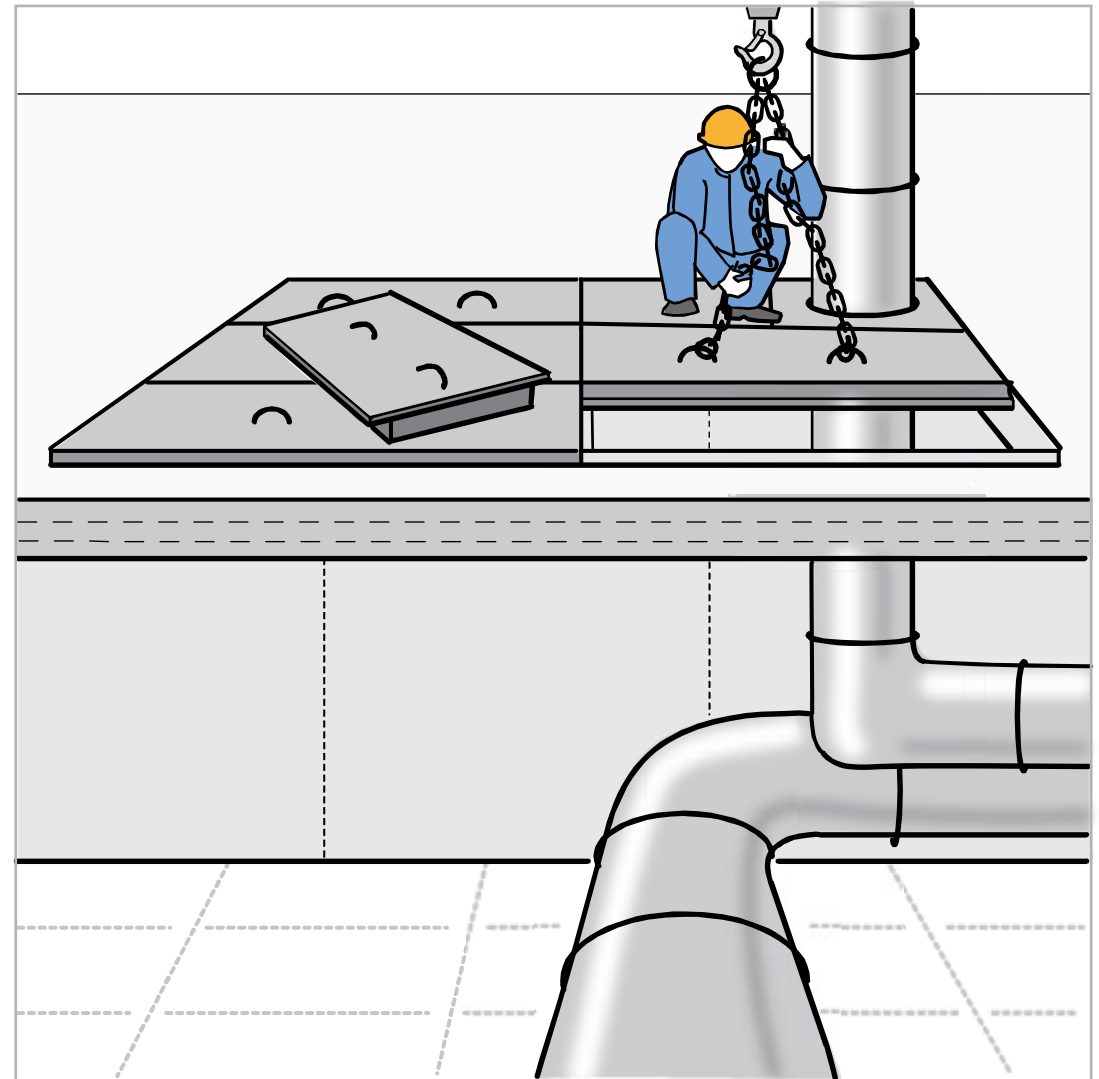
- 2 Nachdem er das vordere Bodenblech entfernt hat, schlägt er das mittlere Bodenblech an.

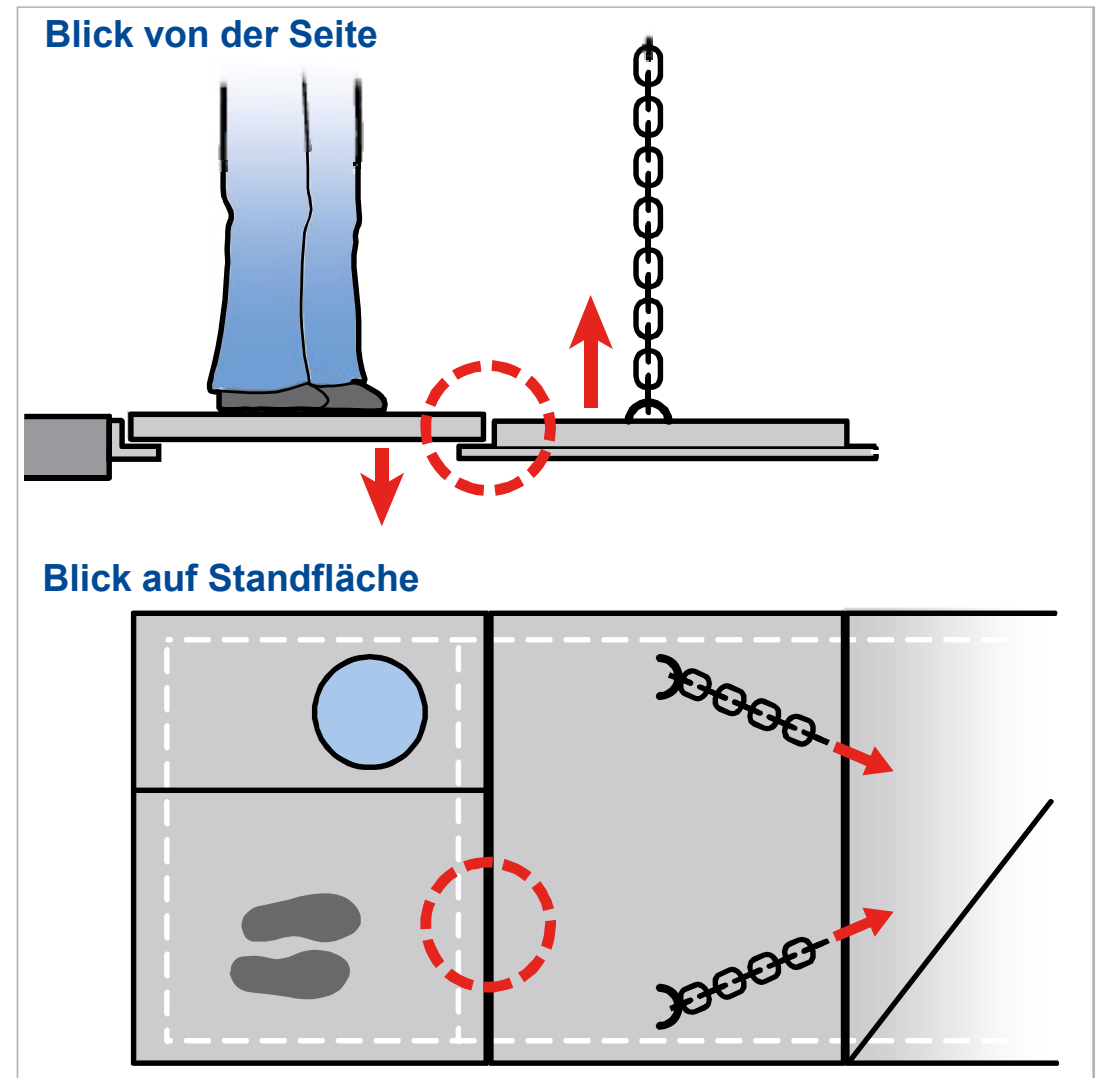
- 3 Auf dem Provisorium stehend, beginnt der Schlosser das mittlere Bodenblech mit dem Kran anzuheben.

Er bemerkt nicht, dass das Provisorium dadurch nur noch auf zwei Auflageflächen ruht.

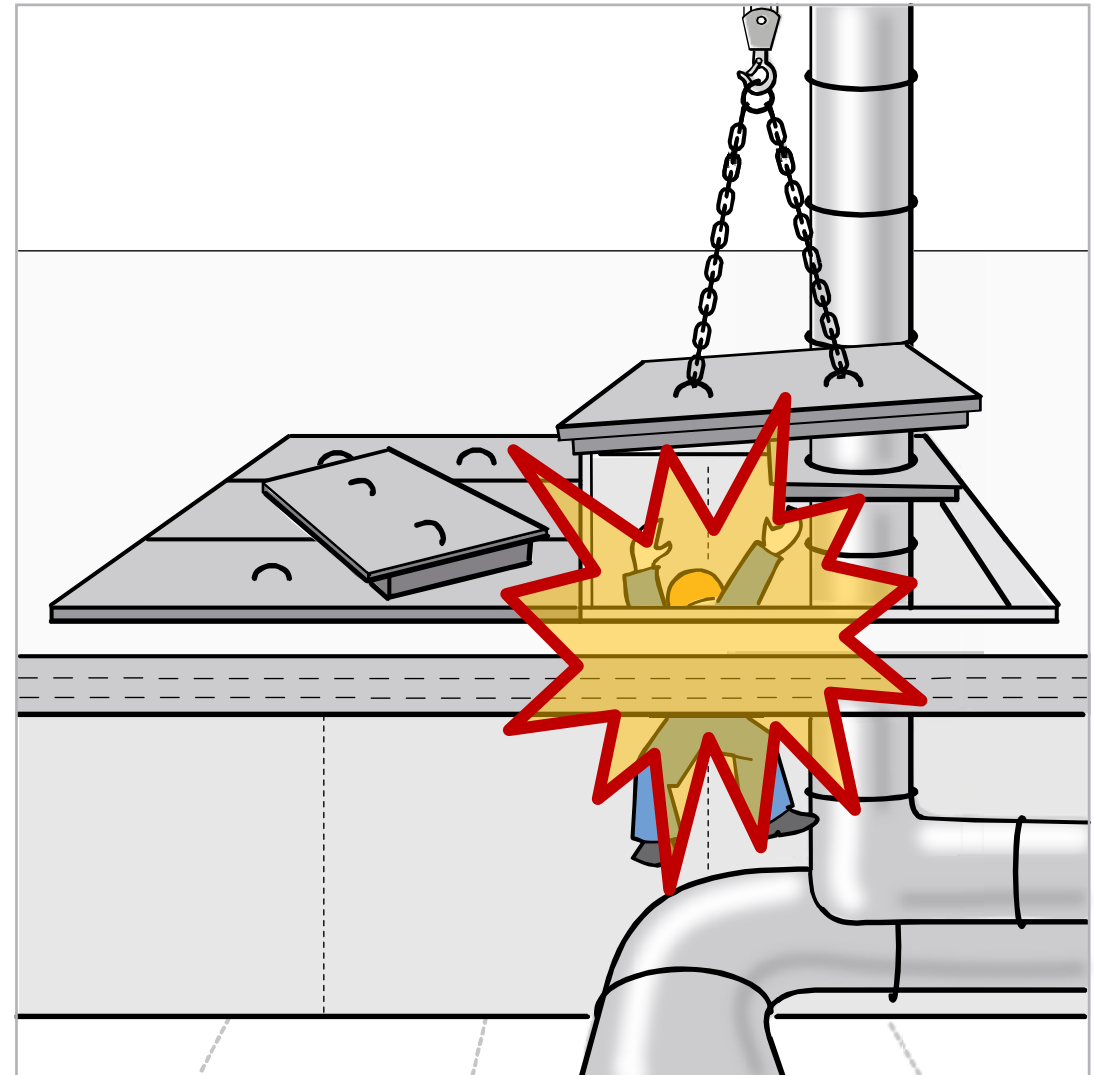
- 4 Als er einen Schritt vorwärts macht, beginnt das Provisorium unter seinen Füßen zu kippen. Er stürzt in die Tiefe, schlägt zunächst auf einer Rohrleitung (Fallhöhe 1,50 m) und anschließend auf den Betonfußboden (Fallhöhe weitere 2 m) auf.

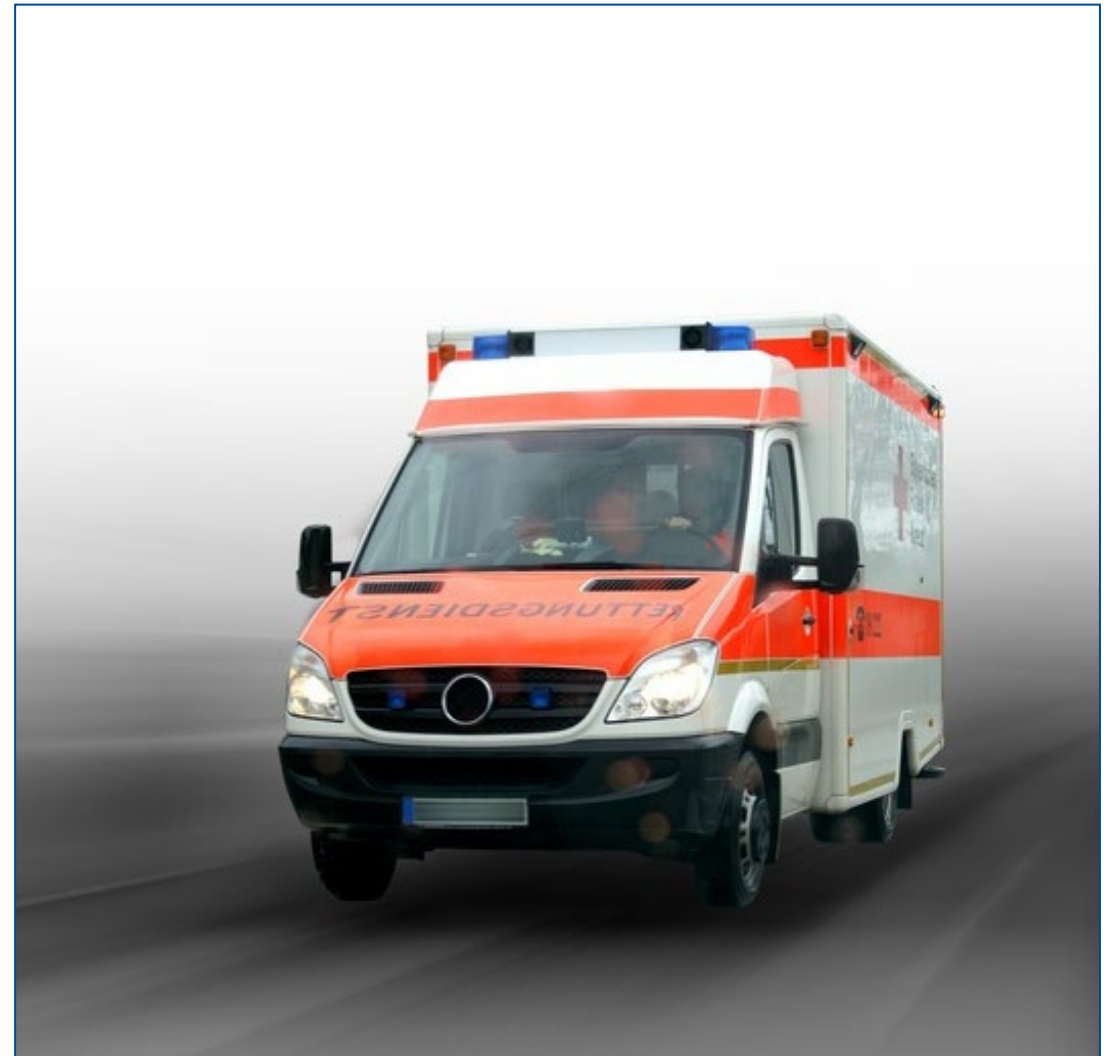
- Schwere Prellungen
- Wirbelbruch

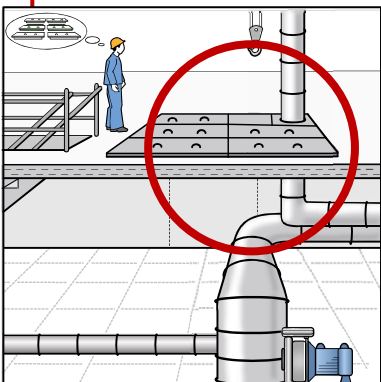
- Beim neuen Rohrdurchbruch wurde ein Bodenblech durch eine feste Rohrdurchführung und ein Provisorium ersetzt. Das Provisorium lag nicht sicher auf (vierte Auflagefläche fehlte).

- Aktualisierung der Gefährdungsbeurteilung
- Provisorium durch Bodenblech ausgetauscht und eine vierte Auflagefläche an der Rohrdurchführung nachgerüstet
- Technische Änderung der Bodenbleche: Befestigung der Bodenbleche über Scharniere und Öffnung über Drahtseilwinde. Betreten des Gefahrenbereichs nicht mehr notwendig
- Überarbeitung der Regelungen über die Zusammenarbeit mit Fremdfirmen
- Regelmäßige Kontrolle, ob bei Arbeiten in der Nähe von Absturzkanten persönliche Schutzausrüstungen (PSA) getragen werden (z. B. beim Einhängen von Anschlagmitteln oder anderen Routinearbeiten)

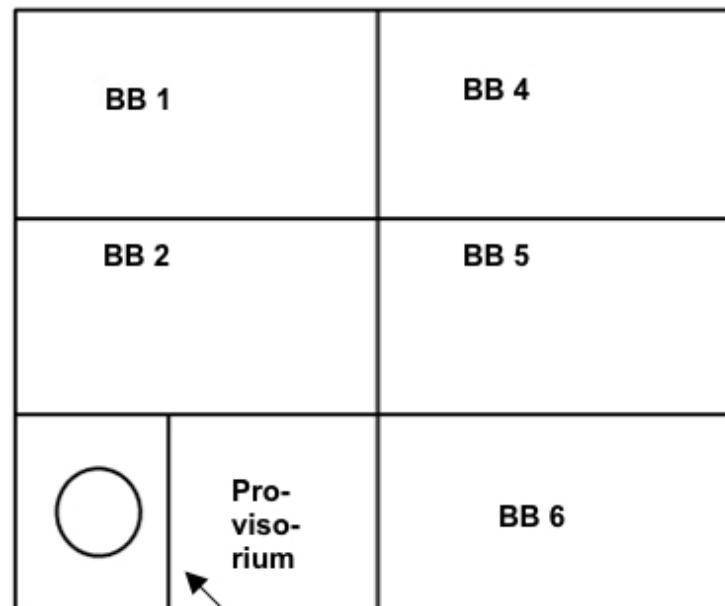
Anordnung der Bodenbleche  
(BB = Bodenblech)

Bleche stoßen  
aneinander  
(keine Über-  
lappung)
