Unfallbeispiele aus der Praxis

Kollision bei Gabelstaplerfahrt auf der Werkstraße

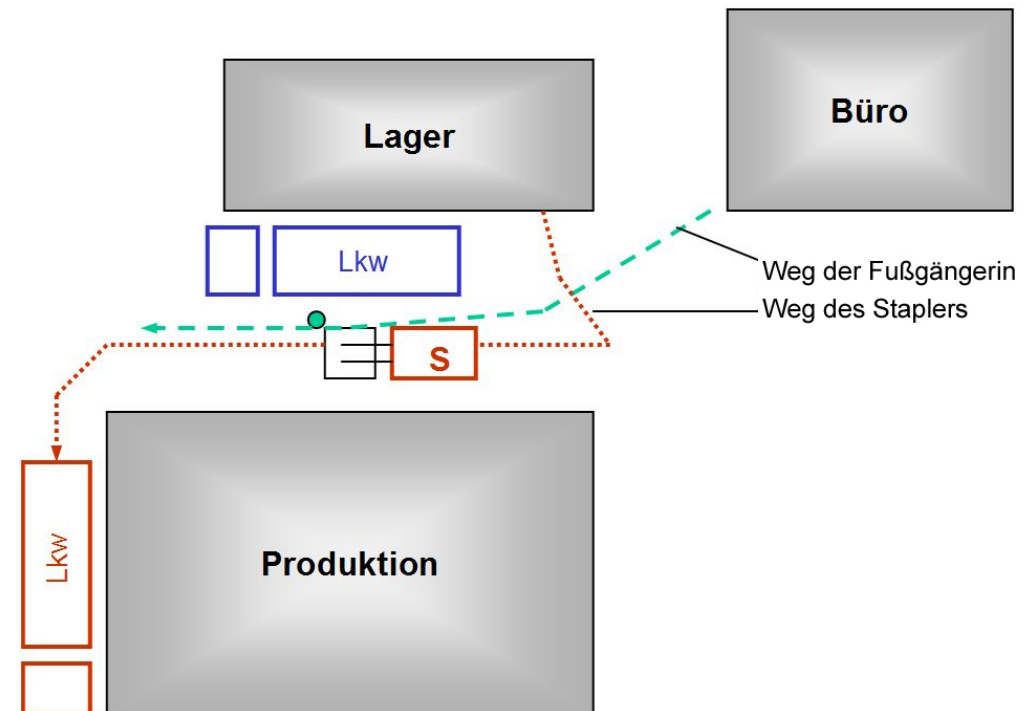
Die Beschäftigte ist nach Dienstschluss auf einer Werkstraße (kombinierter Fahr-/Fußweg) auf dem Weg vom Büro zum Werktor. Dabei muss sie an einem geparkten Lkw (blau) vorbei gehen.

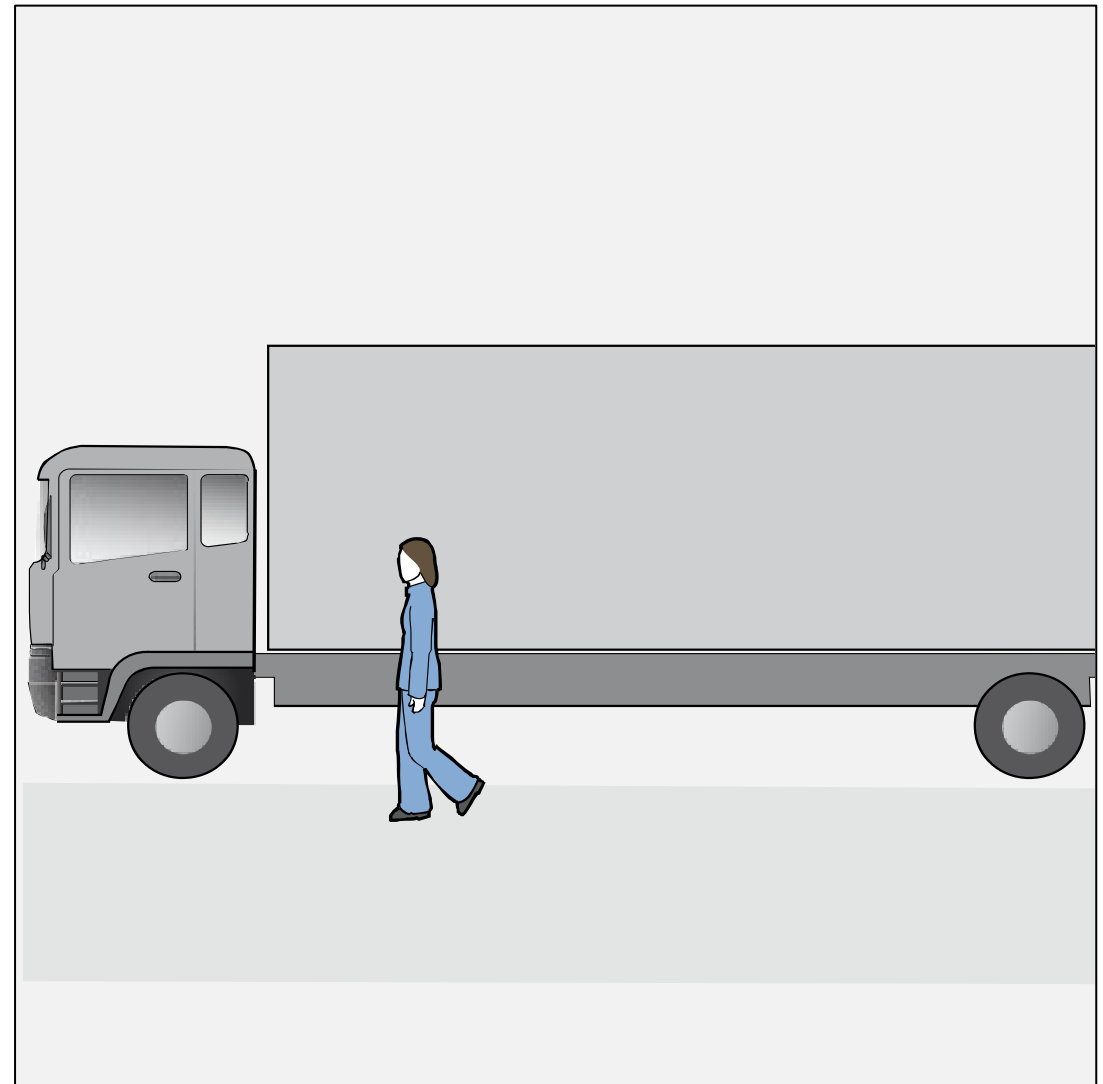
- 1 Die Beschäftigte ist nach Dienstschluss auf einer Werkstraße (kombinierter Fahr-/Fußweg) auf dem Weg vom Büro zum Werktor.

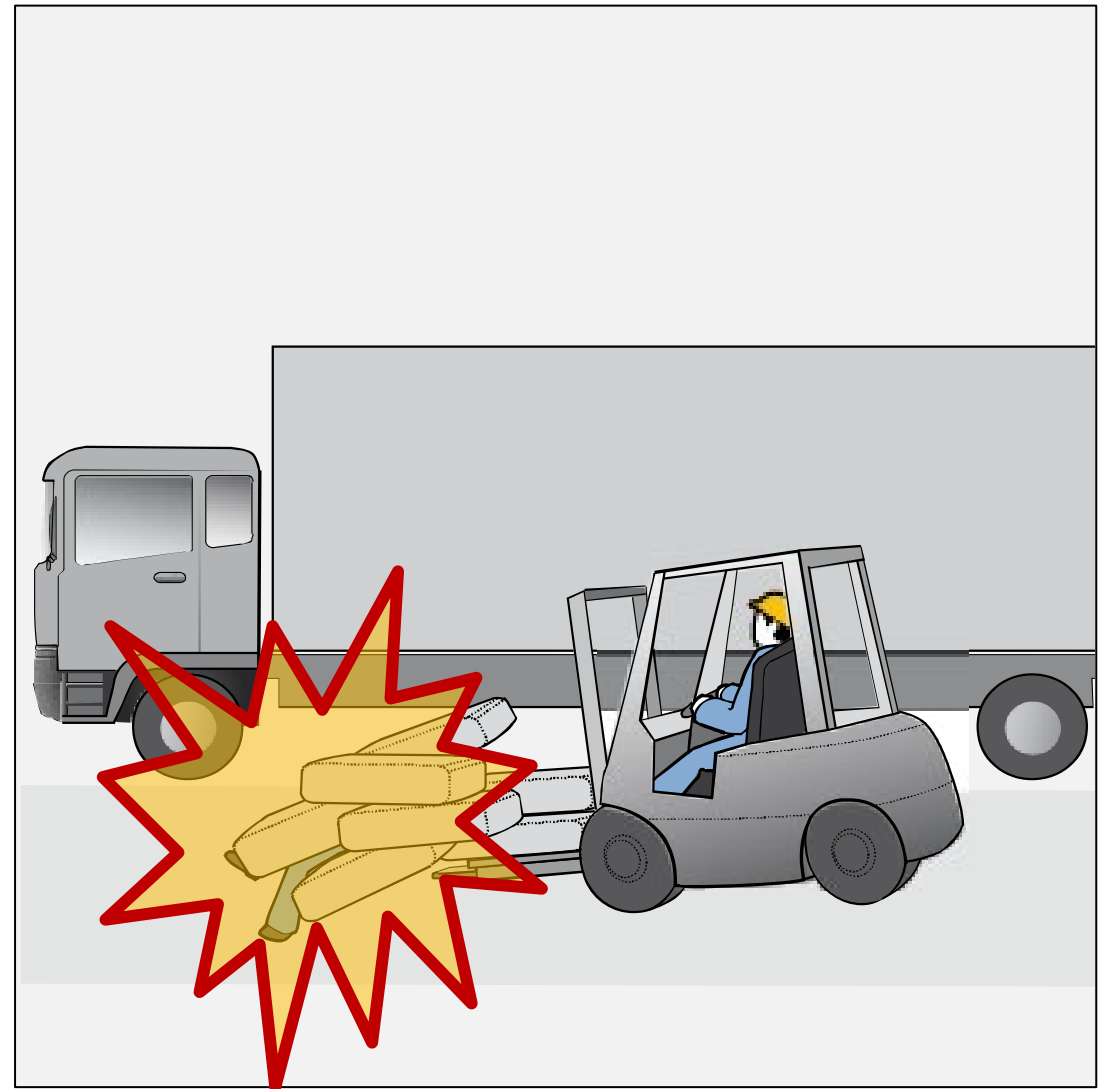
- 4 Der Staplerfahrer bremst abrupt.
Dadurch schleudert die obere
Palette samt Sackware nach vorne.
Teile davon treffen die Fußgängerin
und verletzen sie schwer am
Becken.

- Neues Verkehrskonzept erstellt: Fahr- und Fußwege werden getrennt.
- Arbeitsanweisung erstellt: Paletten dürfen nicht mehr übereinander gestellt verfahren werden.
- Fahrerinnen und Fahrer sowie Aushilfsfahrer und -fahrerinnen von Flurförderzeugen werden anhand von Gefährdungsbeurteilung und Betriebsanweisung unterwiesen.
- Einhaltung der Arbeitsanweisung wird konsequent kontrolliert. Fehlverhalten von Beschäftigten wird sofort angesprochen.

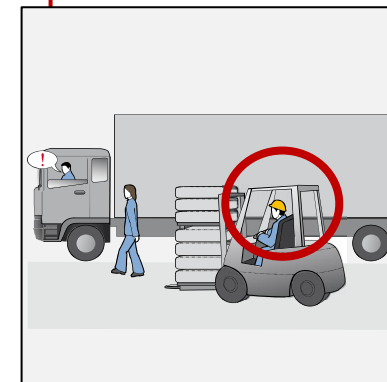
- Letzte dokumentierte Unterweisung des Staplerfahrers lag mehrere Jahre zurück
- Keine Gefährdungsbeurteilung für Verladetätigkeiten vorhanden
