# Unfallbeispiele aus der Praxis

## Stanzarbeiten an einer umgerüsteten Exzenterpresse

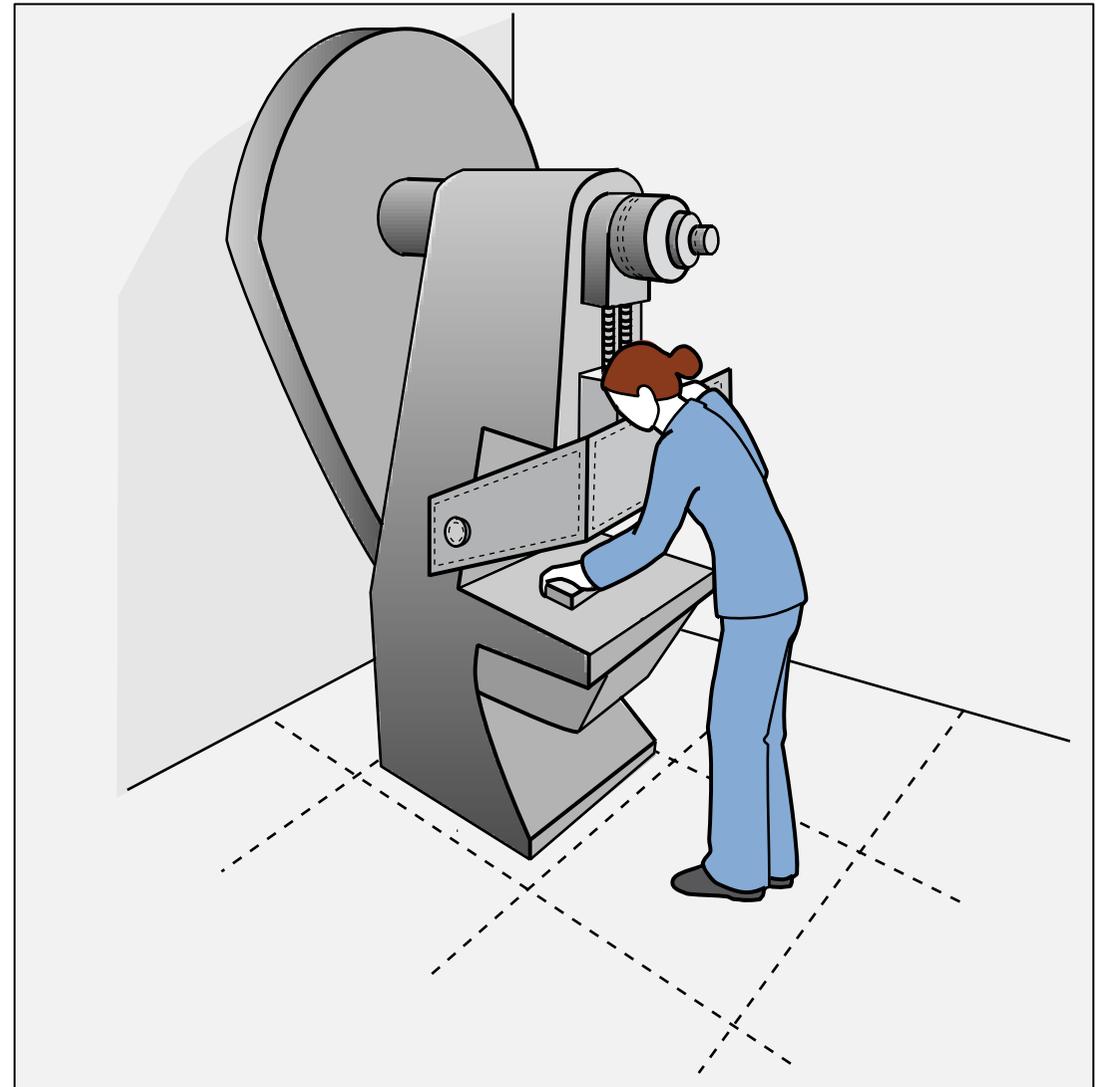
- 1 Die Beschäftigte betätigt mit der rechten Hand die bewegliche Schutzvorrichtung. Gleichzeitig legt sie mit der linken Hand die zu stanzenden Kunststoffstreifen in das Werkzeug.

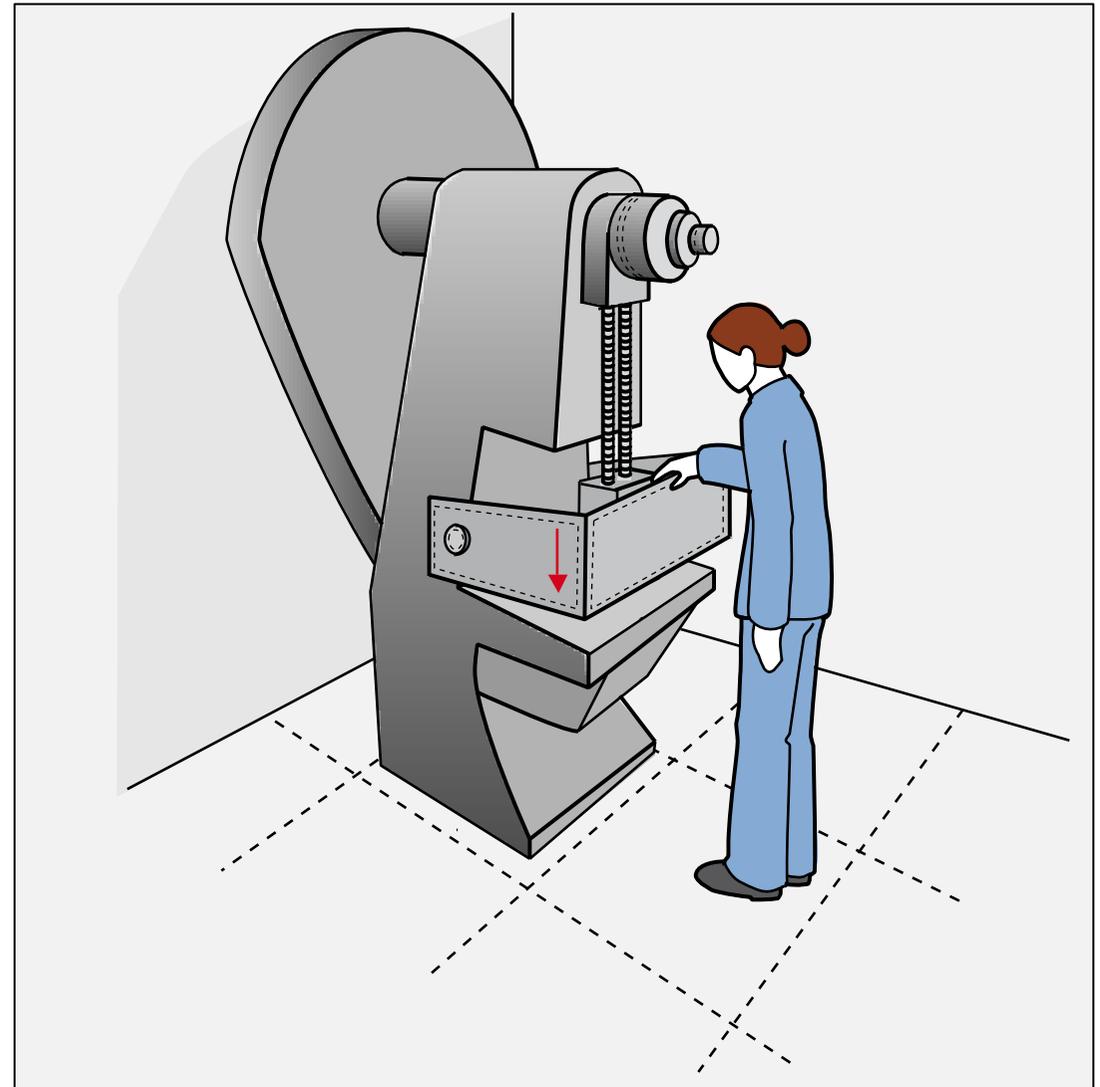
- 2 Die Beschäftigte löst bewusst einen Hub aus. Anschließend fährt der Stößel wieder hoch in Richtung oberer Totpunkt.

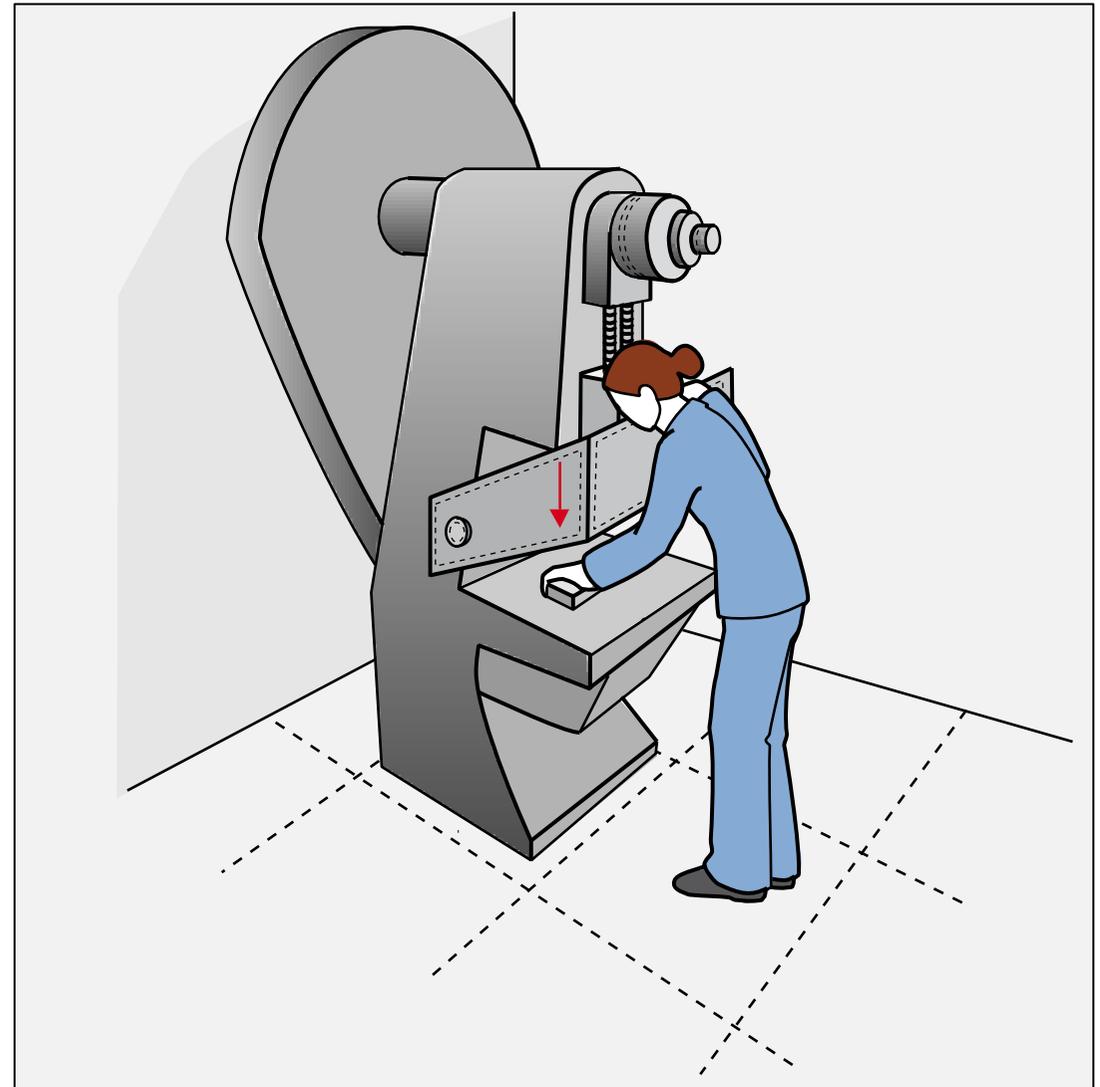
- 3 Aus unbekannten Gründen (Stoß? Vibration?) sinkt die bewegliche Schutzvorrichtung plötzlich so weit ab, dass dies ungewollt einen erneuten Hub auslöst.

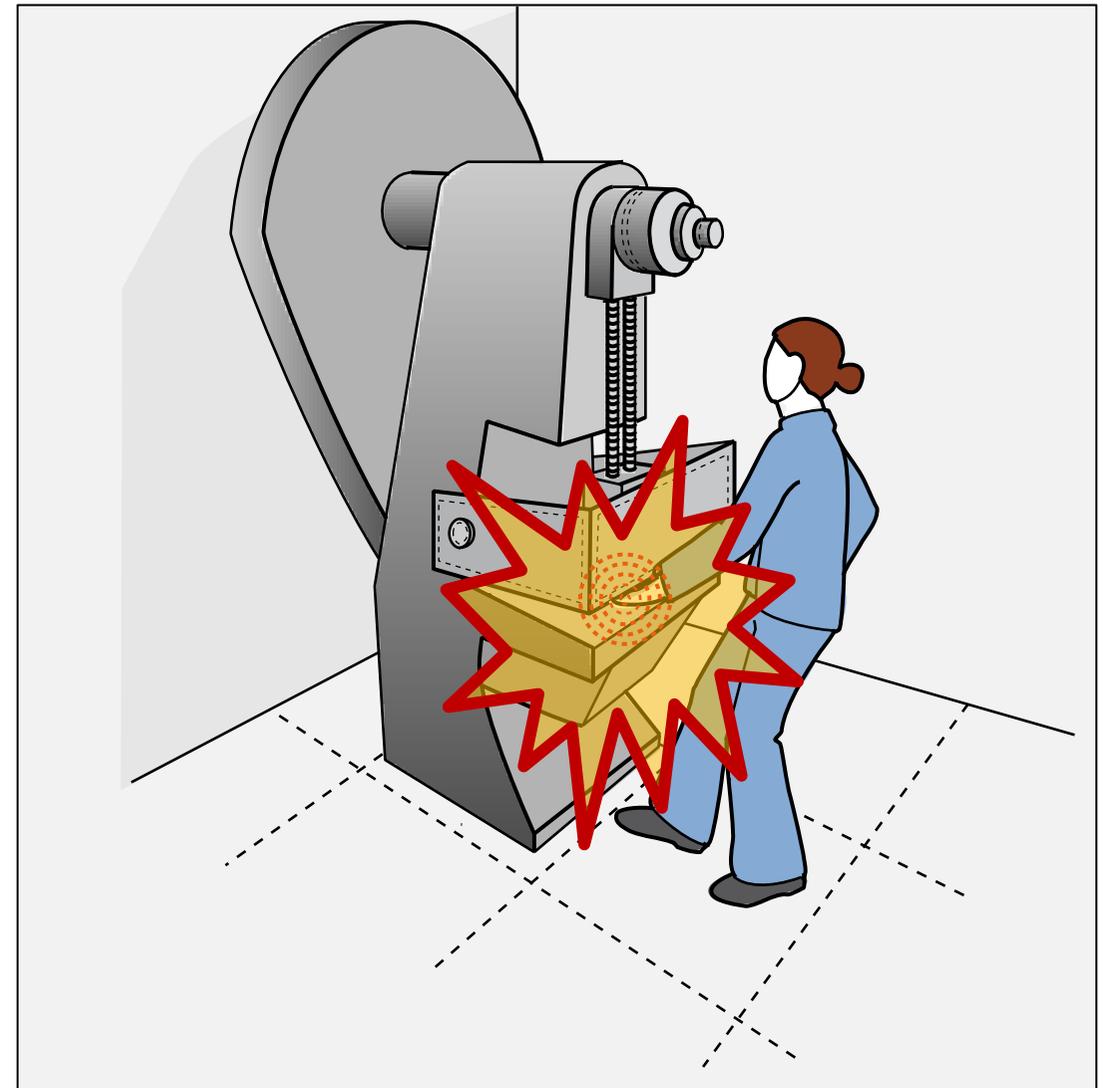
- 4 In diesem Moment greift sie mit der linken Hand in den Gefahrenbereich hinein, um den gestanzten Streifen aus dem Werkzeug herauszunehmen. Dabei geraten Ring- und Mittelfinger in das sich schließende Pressenwerkzeug.

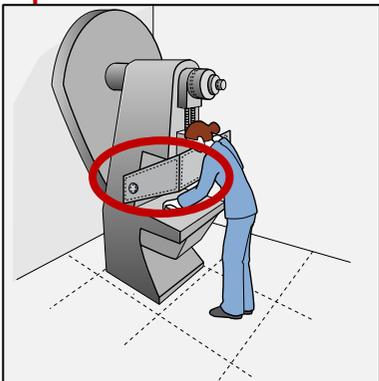
- Selbstgebaute Schutzvorrichtung (bewegliche Verdeckung) war nicht geeignet (elementare Anforderungen an Bau- und Ausrüstung wurden nicht beachtet).

- Wirtschaftliche Betrachtung des notwendigen Nachrüstbedarfs führte zum Austausch der alten Exzenterpresse
- Überprüfung verbliebener Altanlagen durch hierzu befähigte Personen
- Gefährdungsbeurteilung und Betriebsanweisung erstellt
- Unterweisung an den neuen Anlagen durchgeführt und dokumentiert

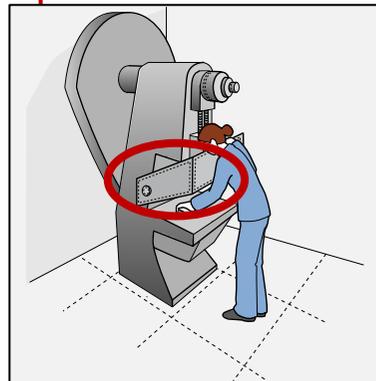
- Falsche Kategorie der Sicherheitssteuerung.
- Leichte Bewegung der Schutzvorrichtung genügt bereits, um Hub auszulösen (erschütterungsempfindlich).
- Fehlende Zuhaltung.

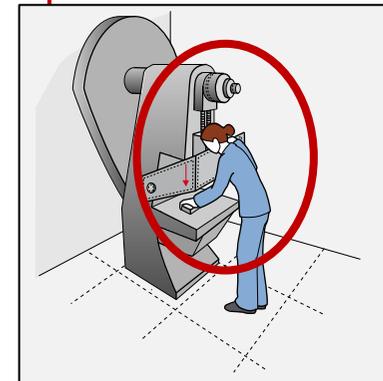
- Gefährdungsbeurteilung für die Tätigkeit an den Pressen fehlte.
- Betriebsanweisung fehlte.
- Keine Abnahme vor Inbetriebnahme nach Umbau durch eine hierzu befähigte Person (u. a. mit Fachkenntnissen).
