Unfallbeispiele aus der Praxis

**Mangelhafte Ergonomie in der Leitwarte
begünstigt Fehlchargierung mit
nachfolgender Explosion**

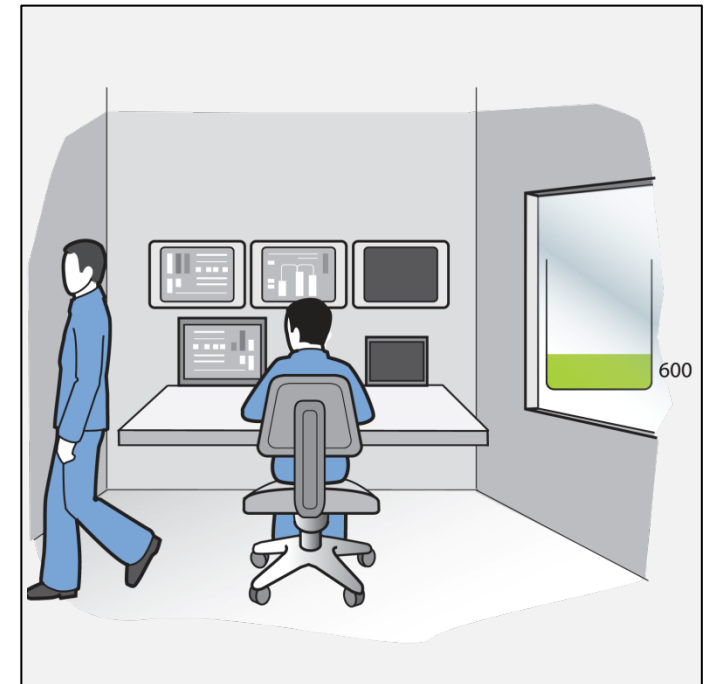
Ein Leitwartenfahrer soll nach seinem Schichtantritt eine zuvor begonnene Produktionscharge weiterführen.

In dem Betrieb werden Kunstharze für die Druckfarben-Industrie hergestellt. Um die gewünschte Umsetzung zu höhermolekularen Harzen zu bewirken, müssen mehrere Einsatzstoffe in definierten Mengen und in einer festgelegten Reihenfolge in den Reaktor dosiert werden.

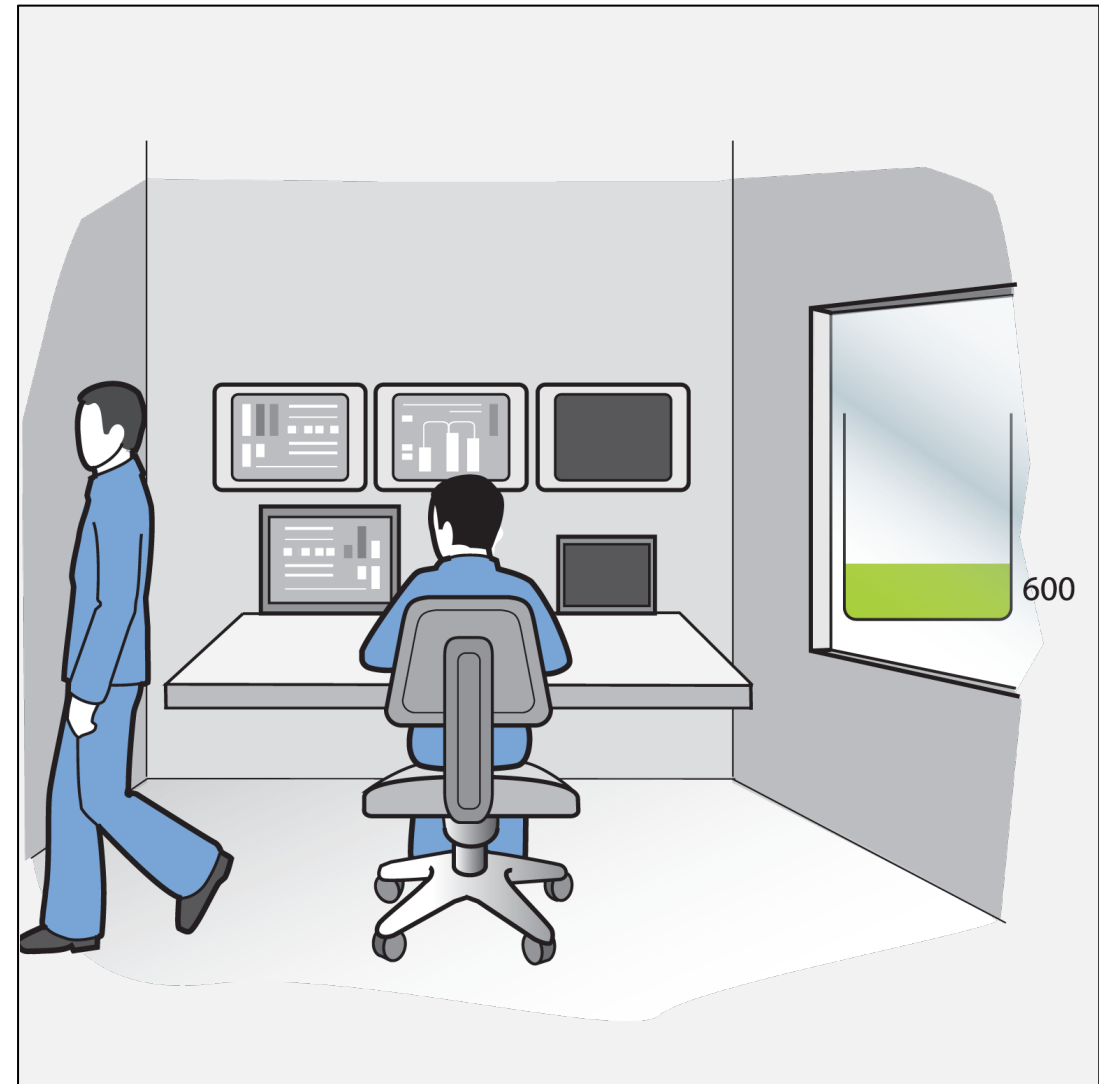
1 Der Leitwartenfahrer übernimmt nach dem Schichtwechsel den Prozess.

Zu diesem Zeitpunkt ist die erste Dosierkomponente (Komponente 1) bereits im Behälter vorgelegt.

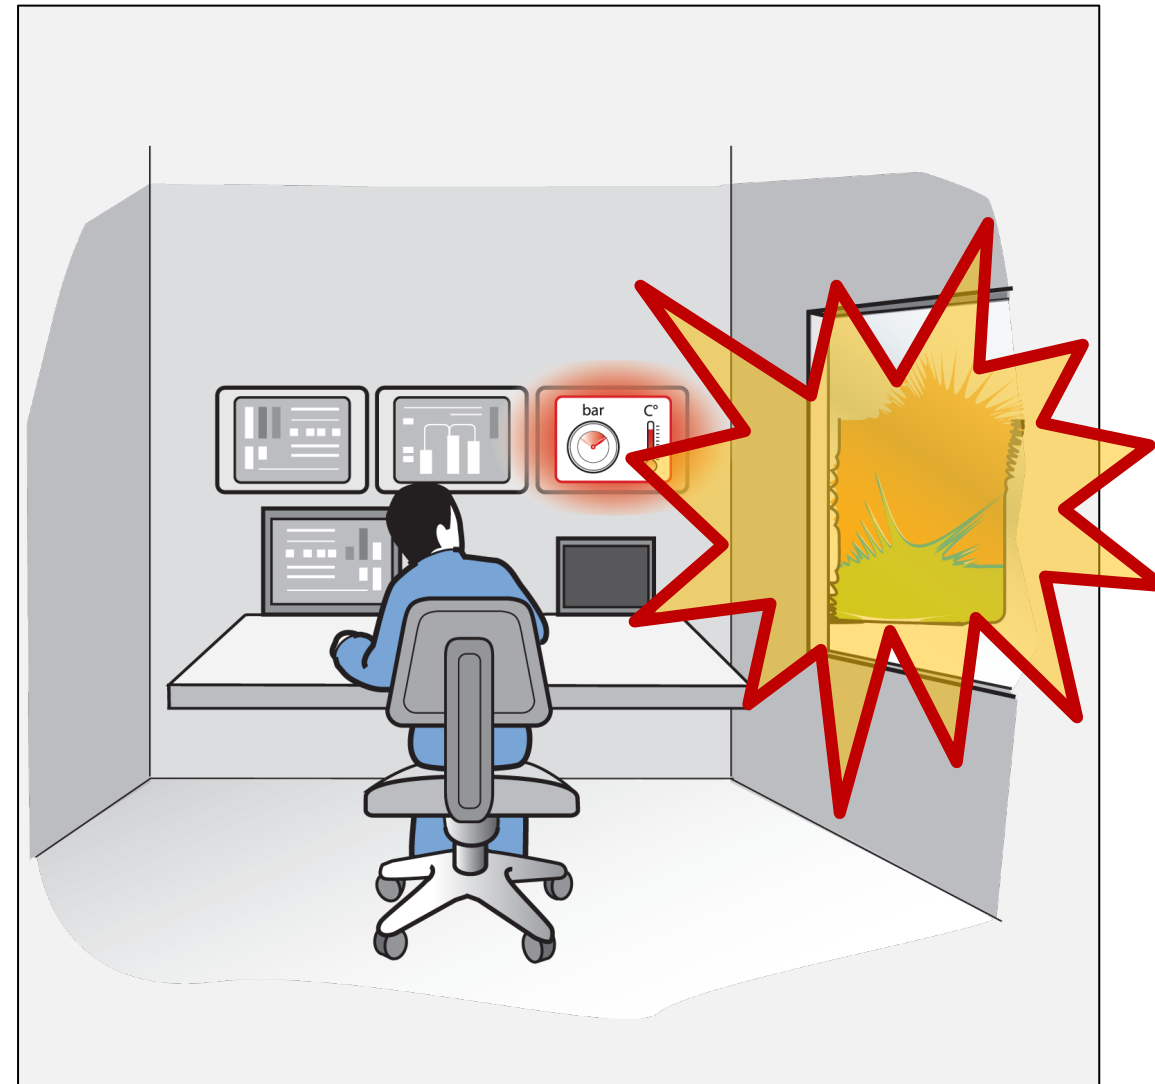
- 5** Das Gas-/Luftgemisch zündet aufgrund der durch die Zersetzungsreaktion auftretenden hohen Temperaturen. Die darauf folgende Explosion mit anschließendem Brand zerstört die gesamte Produktionshalle.
