Unfallbeispiele aus der Praxis

Instandsetzung des Hydrauliksystems einer Scherenhebebühne

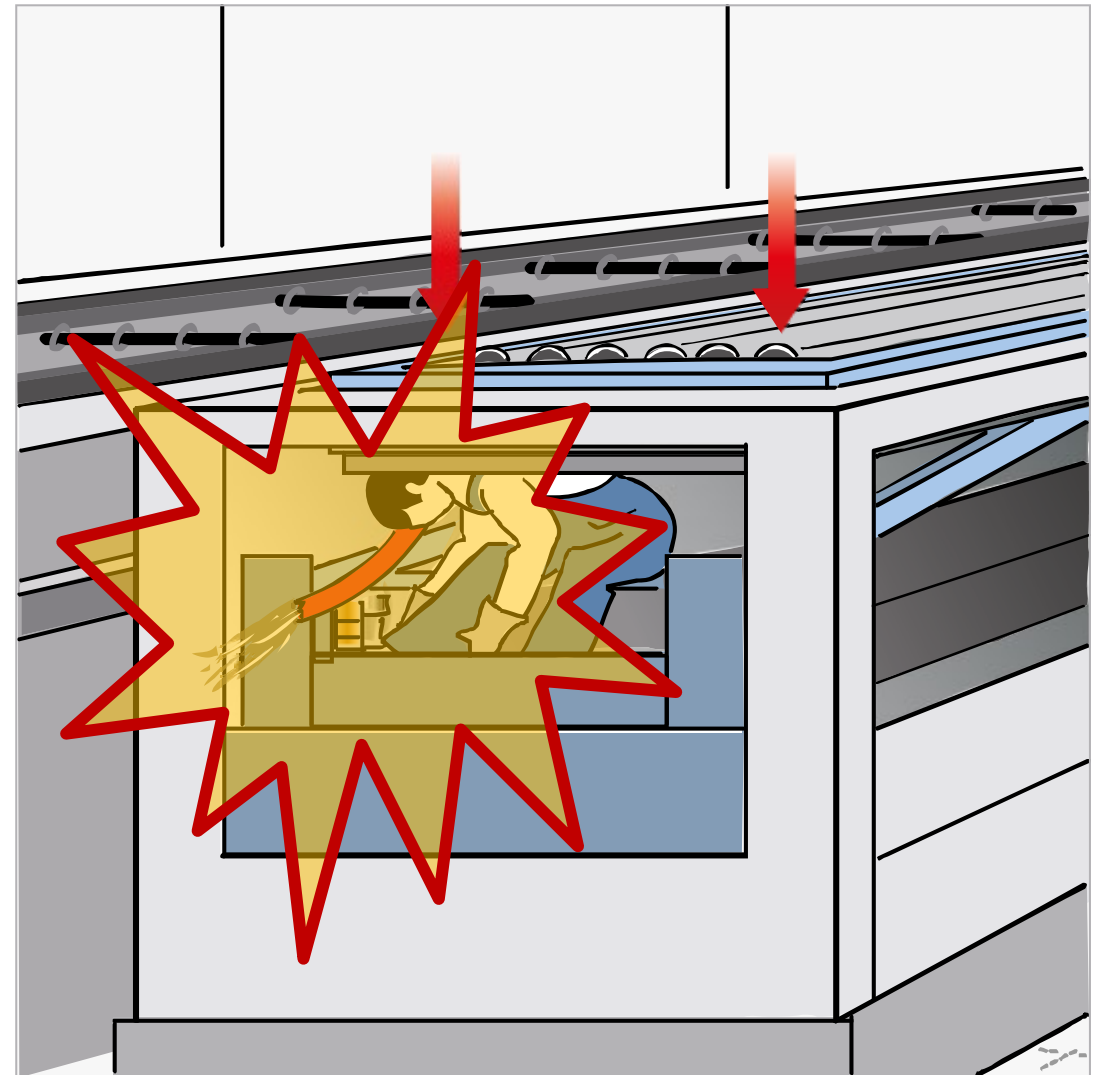
- 3 Plötzlich reißt die Hydraulikleitung ab. Das Hydrauliköl spritzt heraus, dadurch fällt der Druck des Hydrauliksystems sofort ab.

- Die Gefährdung durch gespeicherte Energie wird noch stärker in die regelmäßigen Unterweisungen des Bedienpersonals und des Wartungspersonals einbezogen.
- Ein Schlauchbruch darf generell nicht zu gefahrbringenden Bewegungen führen. Es wird daher zusätzlich ein entsperbares Rückschlagventil direkt am Zylinder angebracht. Schlauchbruch führt so nicht mehr zum Absinken der Hubbühne.
- Der Betrieb wird, gegebenenfalls mit Unterstützung des Herstellers, die Position der Wartungsstützen so verändern, dass sie leichter zu erreichen und sicher zu bedienen sind.
- Auch die übrigen Hebebühnen werden einer erneuten Gefährdungsbeurteilung unterzogen.
- Erneute Unterweisung anhand der Betriebsanweisung.

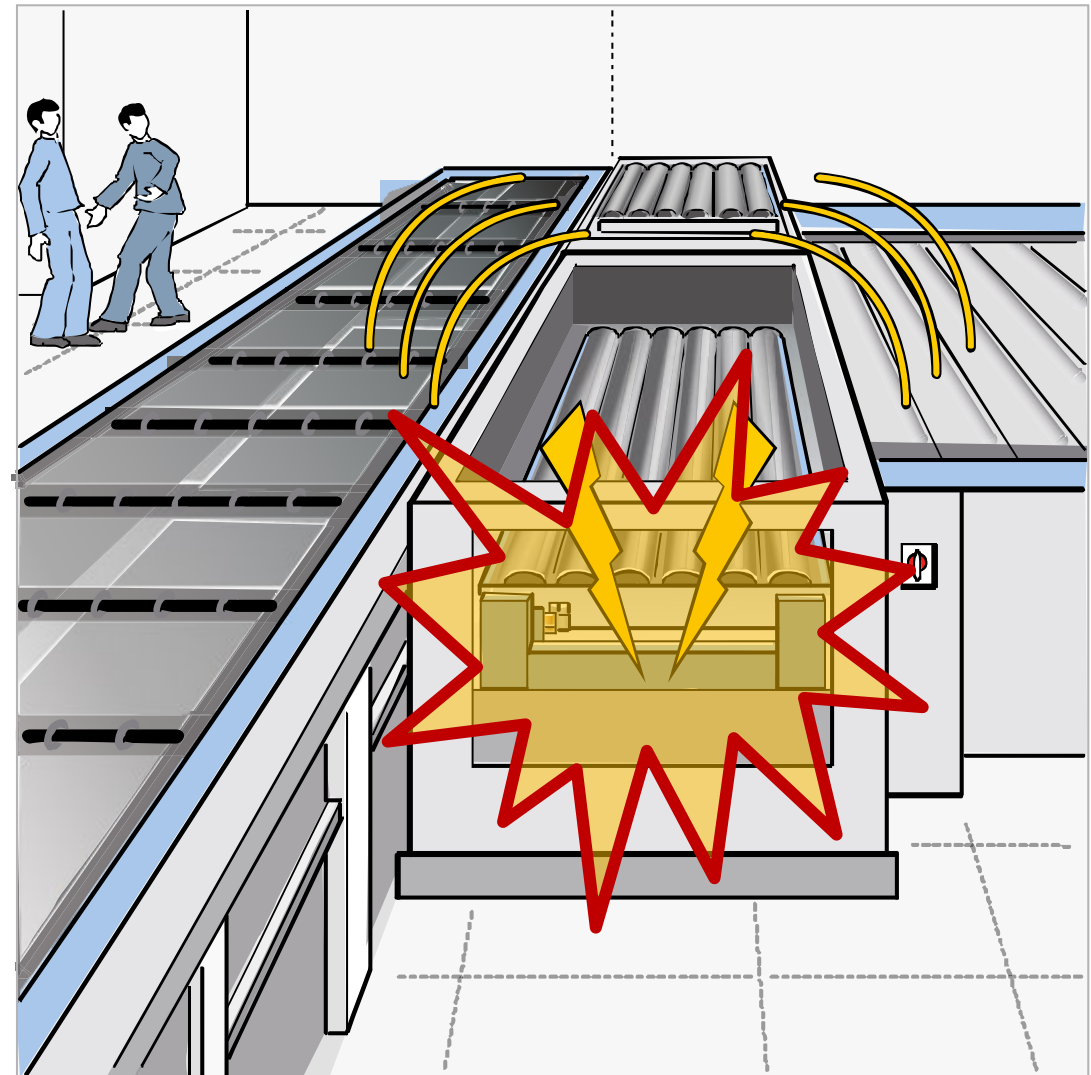
4 Die Plattform senkt sich schlagartig ab. Der Schlosser kann sich nicht mehr retten und wird zwischen Plattform und Boden eingequetscht.

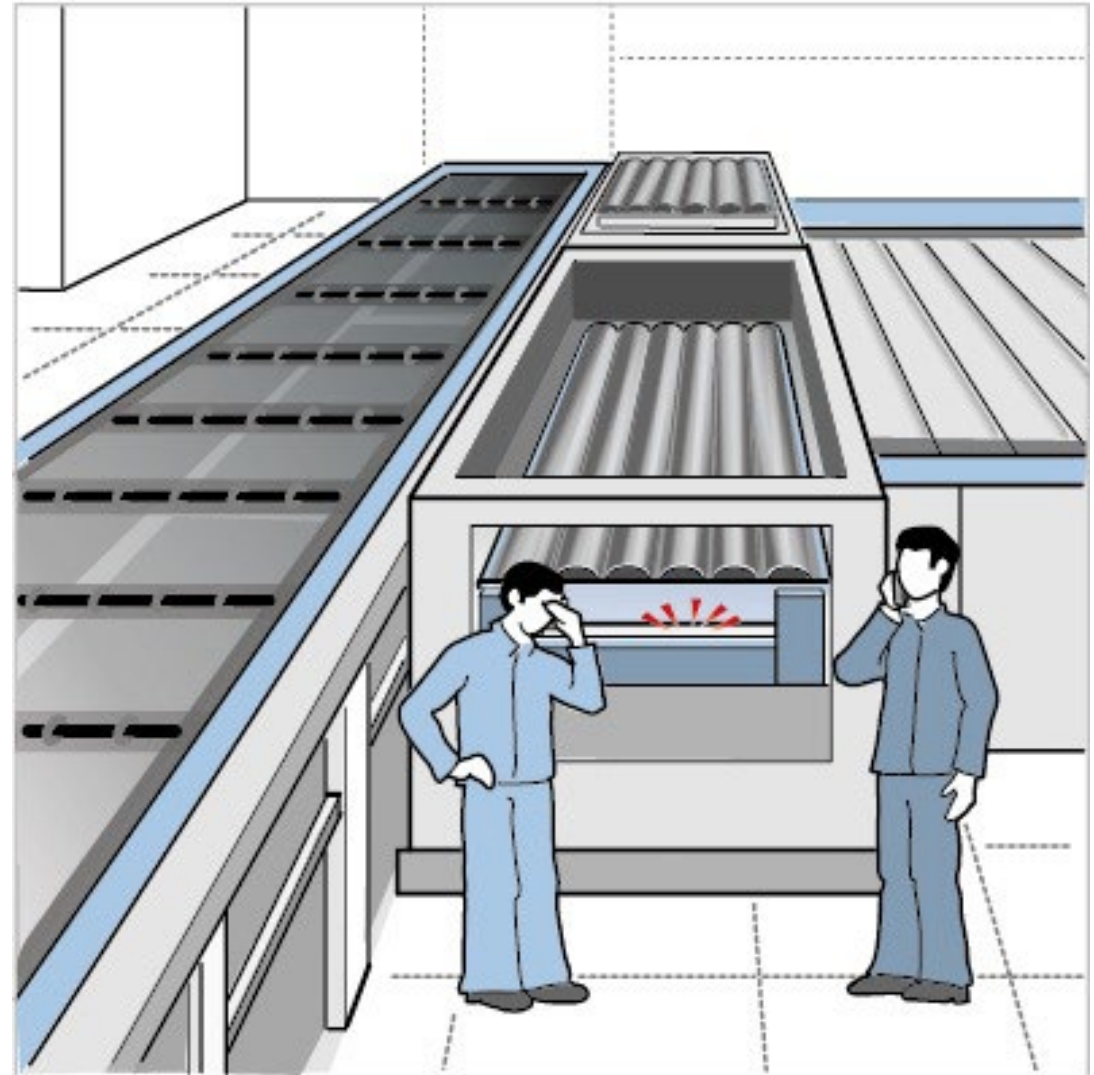
- 5 Nach einiger Zeit vermissen sie ihren Kollegen und rufen ihn an. Sie finden ihn erst, als sie sein Handy unter der Scherenhebebühne klingeln hören.
