# Unfallbeispiele aus der Praxis

**Frei liegende Kabelenden führen zu  
Stromunfall mit Kreislaufstillstand**

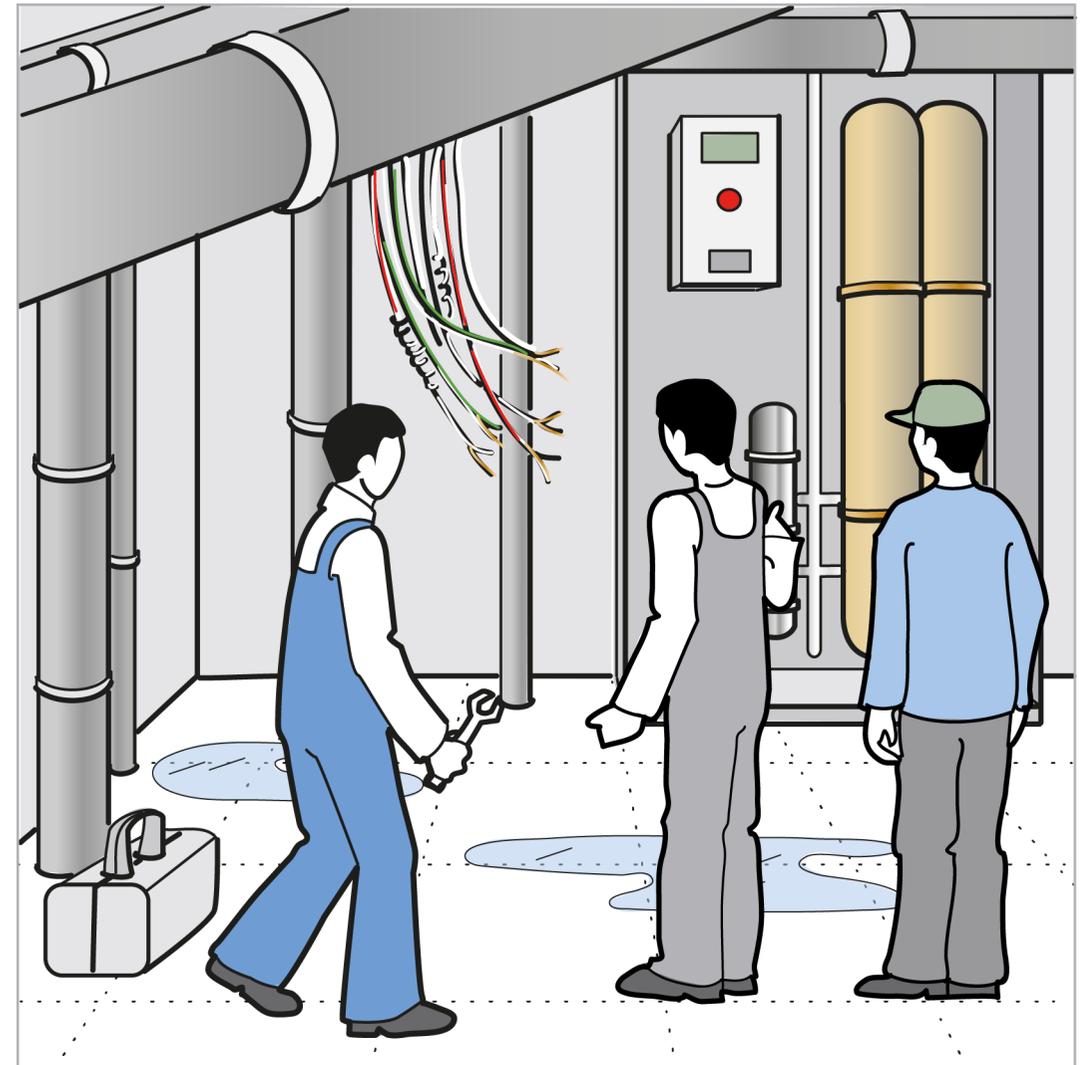
- 1 Der Servicetechniker wird von dem Betriebselektriker und einem Auszubildenden zur Arbeitsstelle (Technikraum im Keller) begleitet. Bauseitig sind bereits Wasser-, Strom- und Abwasseranschlüsse von der Altanlage getrennt.

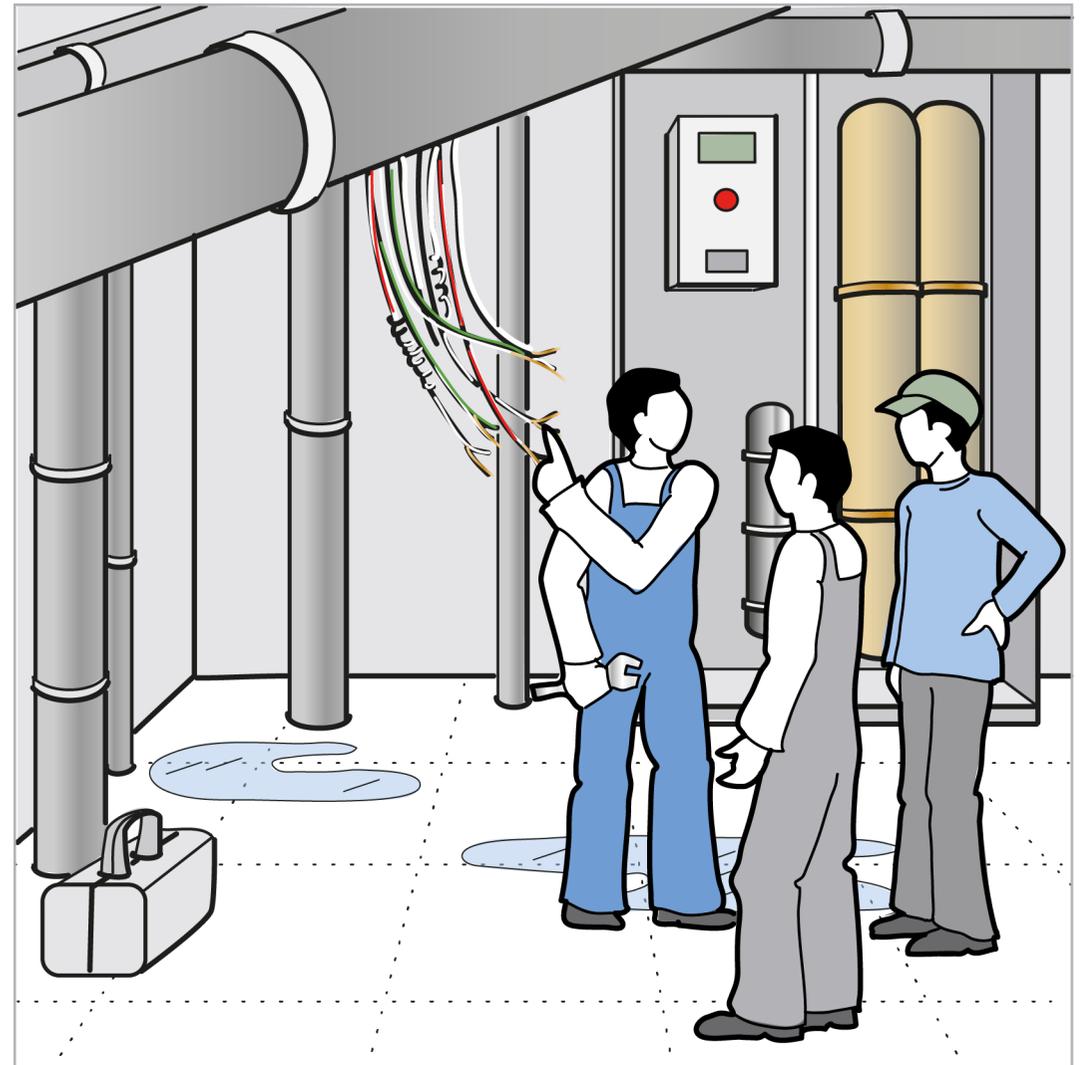
2 Der Servicetechniker beginnt die Arbeit. Dabei streift er mit dem Rücken die offenen Kabel.

Er macht den Betriebselektriker darauf aufmerksam, dass die Kabel wohl noch Spannung führen. Daraufhin will der Betriebselektriker noch einmal nachmessen.

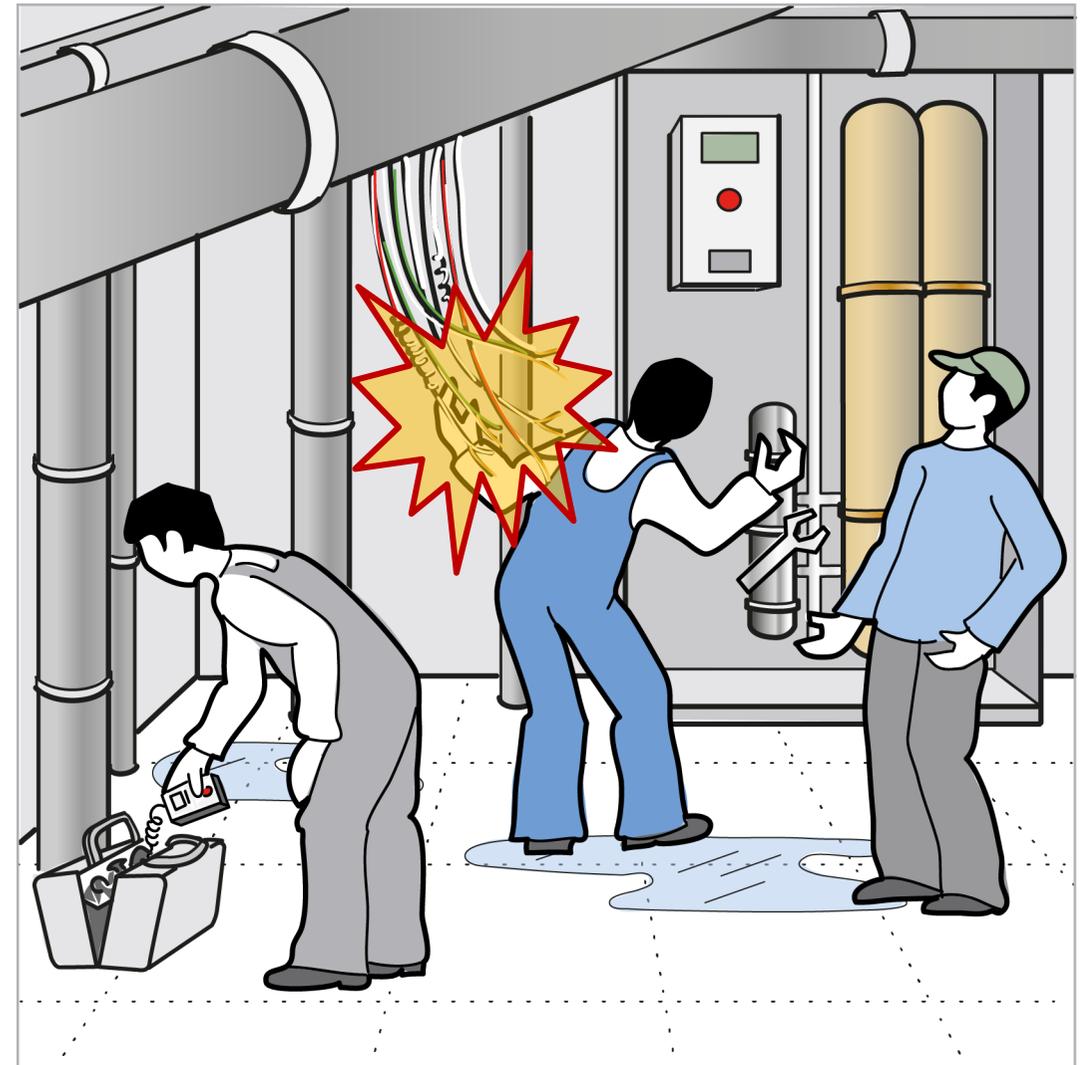
- 3 Wegen Zeitdrucks arbeitet der Servicetechniker weiter und gerät erneut an die offenen Kabelenden. Als er sie reflexartig von seinem Rücken entfernt, berührt er mit seiner linken Hand die spannungsführenden Kabelenden.

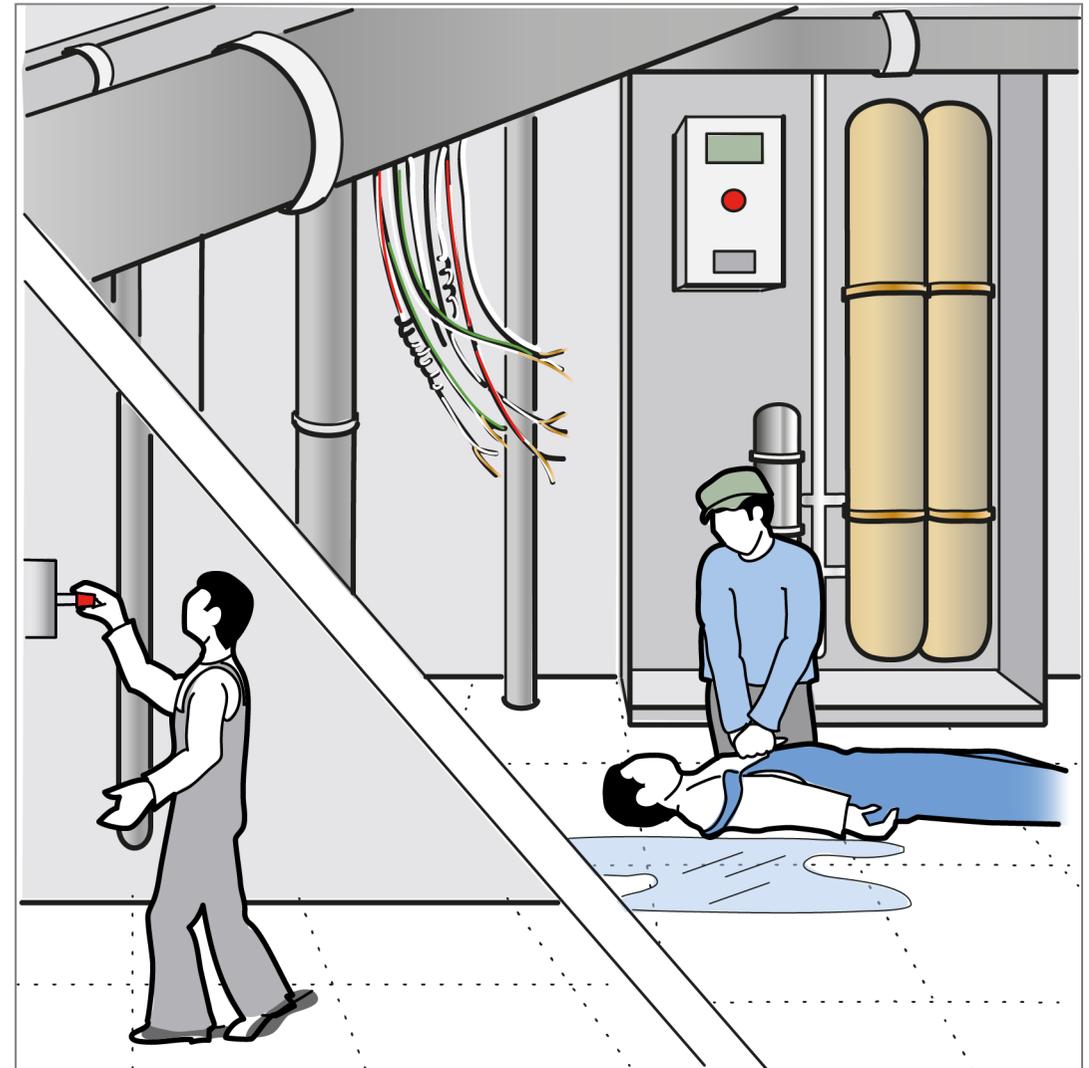
- 4 Der Servicetechniker erleidet einen Kreislaufstillstand.
- Der Betriebselektriker schaltet den Hauptschalter der Gesamtanlage ab.
- Der Auszubildende beginnt sofort mit der Herz-Lungen-Wiederbelebung.

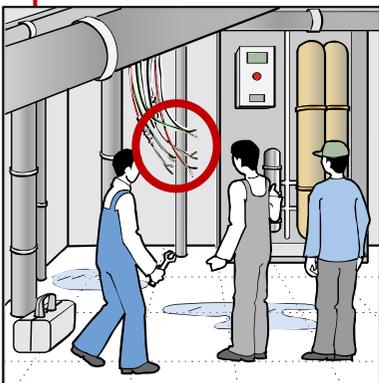
- Offene Kabelenden waren spannungsführend und nicht gegen Berührung gesichert.

- Checkliste für Last Minute Risk Analysis (LMRA) für Servicetechniker und -technikerinnen erstellt
- LMRA anhand der Checkliste vor jeder Aufnahme von Tätigkeiten bei Kundinnen und Kunden festgeschrieben
- Gefährdungsbeurteilung für den Außendienst überarbeitet
- Stärkere Einbindung der Servicetechniker und -technikerinnen in die Arbeitsplanung, um Zeitdruck entgegenzuwirken (Zeitpuffer)

- Freigabescheinverfahren (inkl. Kontrolle vor Ort) eingeführt
- Betriebselektriker erneut unterwiesen

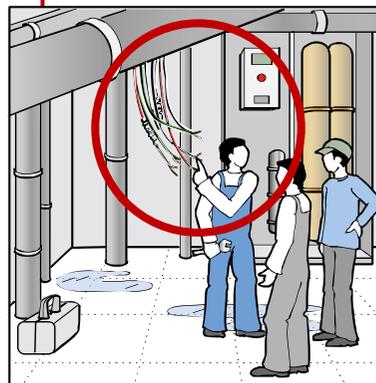
- Es wurde gegen die 5 Sicherheitsregeln der Elektrotechnik verstoßen.

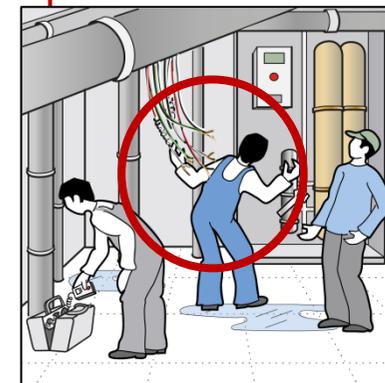
- Trotz der erkannten Gefährdung arbeitete der Servicetechniker unter Zeitdruck im Gefahrenbereich weiter.
