Anlagensicherheit

Lehren aus Ereignissen

Sicherheitstechnische Erkenntnisse für die Bewertung chemischer Reaktionen und thermisch sensibler Stoffe

R 007
Ausgabe 1/2025
(Überarbeitung der Ausgabe 4/2011)

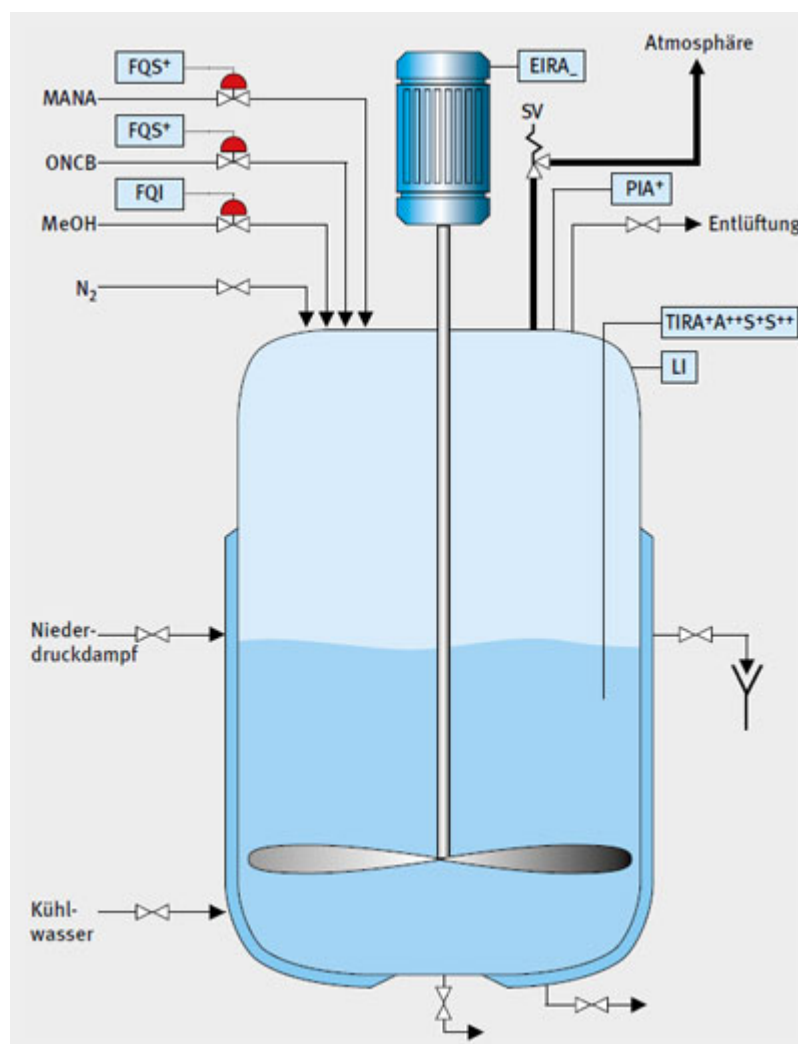
Abbildung 3: Mess- und regeltechnische Ausrüstung des Reaktors

Die Innentemperatur des Reaktors wird gemessen sowie in der Messwarte angezeigt und registriert (TIR). Bei Überschreiten eines ersten Grenzwertes wird alarmiert und die Heizung abgeschaltet (A⁺S⁺), bei dem zweiten Grenzwert wird automatisch die Kühlung eingeleitet (A⁺⁺S⁺⁺). Der Rührer ist über eine Wirkleistungsmessung überwacht, die über einen Tiefalarm einen Rührerstillstand signalisiert (EIRA_). Abbildung 3 zeigt die mess- und regeltechnische Ausrüstung des Reaktors.

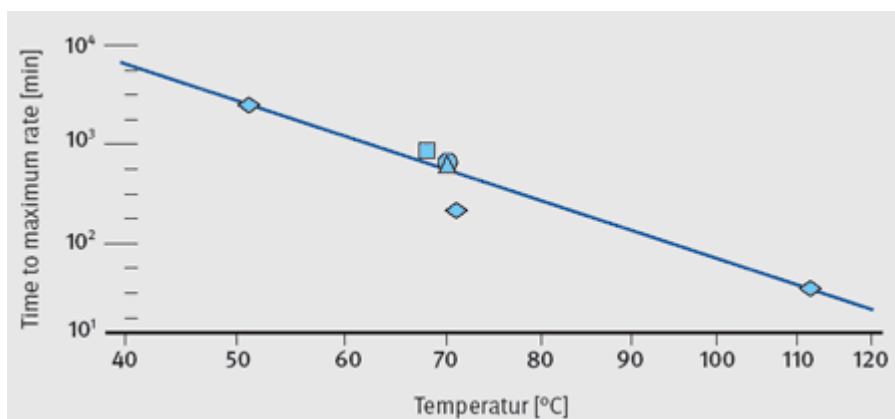
Abbildung 11: Induktionszeiten der Zersetzung wässriger Wasserstoffperoxid-Lösungen, z. T. mit Tensidzusatz: ● 7,5 % H₂O₂, 51 % Tensid; ◆ 13 % H₂O₂, 45 % Tensid; ■ 25 % H₂O₂, 30 % Tensid; ▲ 50 % H₂O₂

Die Gegenwart organischer Stoffe erhöht die Zersetzungsenergie erheblich. Grund ist die Möglichkeit einer Oxidationsreaktion durch den frei gesetzten Sauerstoff aus der Zersetzung des Wasserstoffperoxids. Ein Absenken der thermischen Stabilität durch das Tensid ist nicht erkennbar, was durch ergänzende Wärmestauversuche bestätigt wurde. Dies dokumentiert die in Abbildung 11 wiedergegebene Abhängigkeit der Induktionszeit von der Lagertemperatur. Beim Mischen stellt sich eine Produkttemperatur von circa 150 °C ein. Die berichtete zeitliche Verzögerung von 30 Sekunden zwischen Einleiten des geschmolzenen Tensids in den Mischer bis zum Ereignis deckt sich mit der extrapolierten Induktionszeit bei 150 °C.

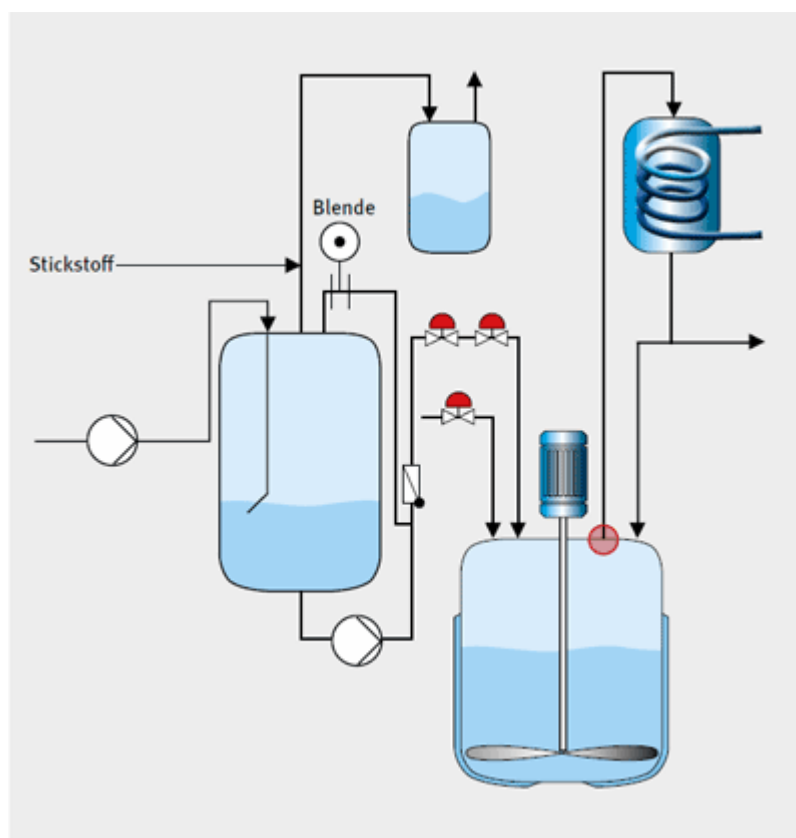
Abbildung 14: Schematischer Aufbau der Anlage

Am Ereignistag kam es durch eine Zersetzung des Reaktionsgemisches im frei belüfteten Reaktor zu einem so starken Druckaufbau, dass der Kompensator in der Brüdenleitung (roter Kreis in Abbildung 14) platzte. Durch das Leck trat die Hauptmenge (circa 9000 kg) des Ansatzes aus und gelangte auf die Bühne der Freianlage. 16 Personen wurden ärztlich untersucht, konnten aber unmittelbar danach wieder ihre Arbeit aufnehmen.

Aufgrund eines technischen Defekts war die Simultandosierung unterbrochen worden. Es war jedoch keine Verschaltung vorhanden, die bei einem Dosierungsausfall die Einlaufarmaturen schloss. Aufgrund der Höhenverhältnisse und nicht funktionierender Rückschlagklappen lief der Alkohol in der Leitung zurück in den Lagertank und saugte korrosive Atmosphäre aus dem Reaktor in die nicht korrosionsfeste Rohrleitung. Während des mehrstündigen Stillstandes kam es so in der Rohrleitung zu erheblicher Korrosion.

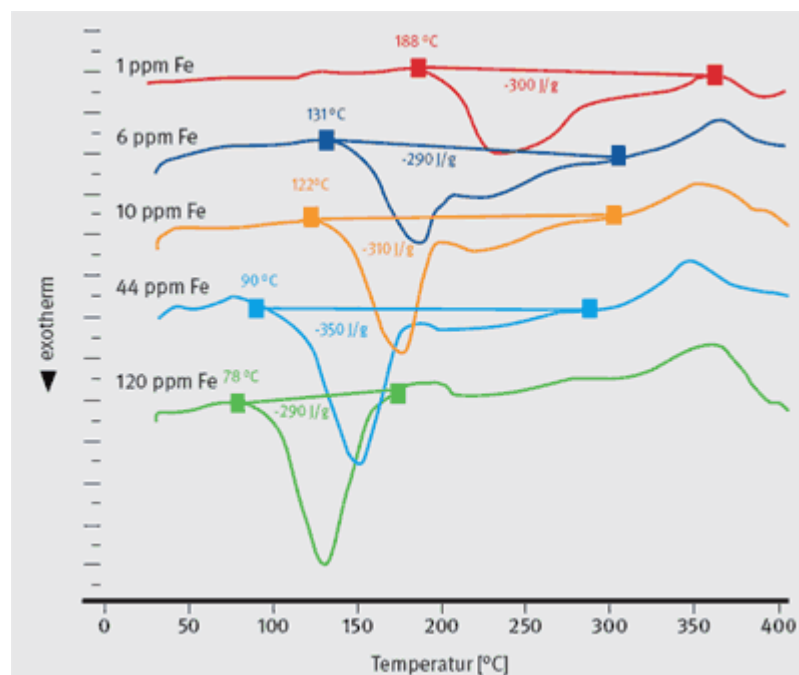
Abbildung 16: DTA-Messungen des Zersetzungsbeginns in Abhängigkeit des Eisengehaltes

Es lagen zwar Informationen vor, dass Eisen die thermische Stabilität beeinflusst. Dass aber bereits Mengen von 5 ppm einen deutlich destabilisierenden Einfluss haben, wurde erst nach dem Ereignis untersucht (siehe Abbildung 16).

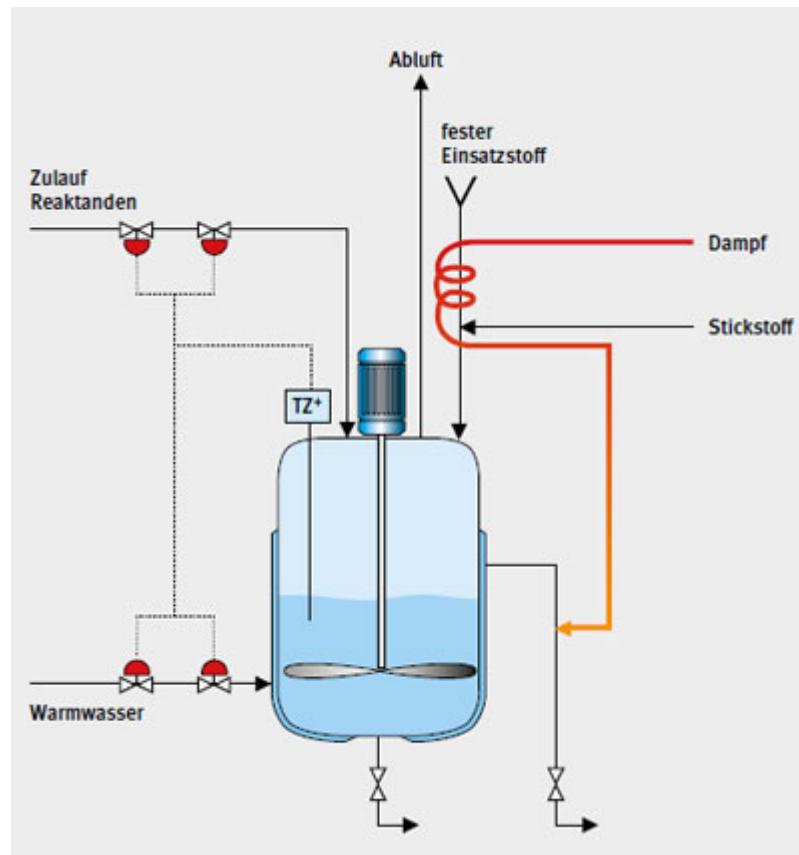
Abbildung 17: Schematischer Aufbau des Reaktors

Zur Herstellung einer thermisch instabilen Acetylid-Lösung, die als Zwischenprodukt innerhalb einer mehrstufigen Synthese hergestellt wird, wird ein Acetylenderivat in Toluol gelöst und in einem 200-Liter-Rührbehälter vorgelegt (Abbildung 17). Danach wird über ein separates beheiztes Einfüllrohr Lithiumamid zugegeben. In dieses Einfüllrohr wird zur Verhinderung des Rückströmens von Dämpfen aus dem Reaktor ein schwacher Stickstoffstrom eingeblasen („Brüdensperre“).

Das bestimmungsgemäße Reaktionsgemisch hat eine Onset-Temperatur der Zersetzung von etwa 100 °C und eine Zersetzungsenergie von circa 1300 J g⁻¹.

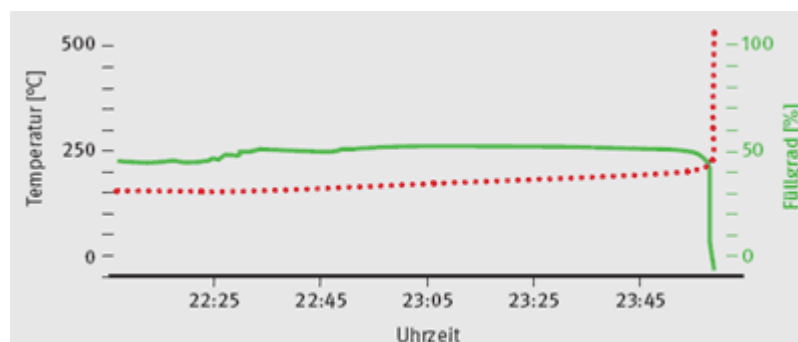
Abbildung 19: Temperaturverlauf und Füllgrad des Unfallansatzes. Rot: Temperatur im Behälter; grün: Füllgrad des Behälters

Es stellt sich die Frage, wieso die Fehldosierung nicht bemerkt wurde, obgleich die Zulauftemperaturen so unterschiedlich waren. Aus dem Temperaturverlauf des Unfallansatzes ist eine Abkühlung der auf 150 °C erwärmten Reaktionsmischung bei ausgeschalteter Beheizung nicht erkennbar (Abbildung 19). Die Erklärung dazu belegt der Wärmestauversuch zu dem Unfallansatz (Abbildung 20), durchgeführt unter den gleichen Bedingungen wie der bestimmungsgemäße Ansatz. Hier wird eine schwache Reaktivität bereits unterhalb der Reaktionstemperatur von 150 °C beobachtet. Die in Abbildung 21 wiedergegebene Reaktionsleistung als Funktion der Proben temperatur, abgeleitet aus der Messkurve in Abbildung 20, verdeutlicht dies und belegt, dass bereits ab 150 °C eine sich selbst beschleunigende Zersetzungsreaktion einsetzt, die zu einem erheblichen Druckaufbau im Versuchsautoklaven führte.

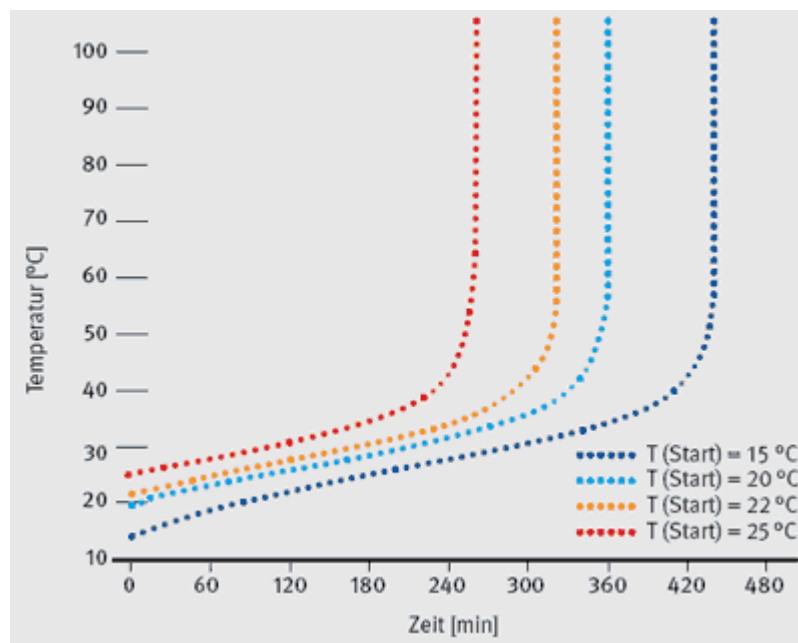
Abbildung 23: Berechnete Temperatur-Zeit-Kurven für ein organisches Peroxid bei verschiedenen Produkt-Abfülltemperaturen bei einer Umgebungstemperatur von 30 °C

Durch die Abfüllung des Produktes mit einer Temperatur im Bereich der SADT (20 °C) beträgt die Zeit bis zur thermischen Explosion bei einer Außentemperatur von circa 30 °C nur noch circa 6 Stunden (Abbildung 23). Bei einer Abfülltemperatur von 25 °C würde sich die Zeit bis zur Zersetzung auf circa 4 Stunden verkürzen. Eine

direkte Sonneneinstrahlung auf das Gebinde wurde in den Berechnungen nicht berücksichtigt, würde jedoch die Zeitdauer weiter verkürzen.

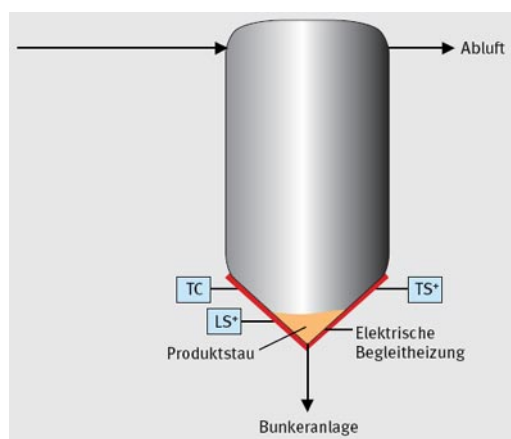
Abbildung 24: Schematischer Aufbau des Filters der Sprühtrocknungsanlage

Das Filter einer Sprühtrocknungsanlage ist zur Vermeidung von Kondensatbildung im Auslaufkonus mit einer elektrischen Begleitheizung versehen (Abbildung 24). Das Schutzkonzept für den sicheren Betrieb umfasst folgende Einrichtungen:

- > Füllstandsmessung (LS⁺, Messprinzip „Stimmgabel“) zur Erkennung einer Verstopfung im Konusauslauf.
- > Temperaturregelung (TC) der elektrischen Begleitheizung, über die eine Oberflächentemperatur von 60 °C gehalten wurde. Der Sensor des Reglers befindet sich oberhalb der Füllstandsmessung.
- > Übertemperaturschutz (TS⁺) an der dem Regler entgegen gelegenen Oberfläche, eingestellt auf eine Temperatur, die eine Selbstentzündung des Trocknungsgutes verhindert. Auch dieser Sensor befindet sich oberhalb der Füllstandsmessung.

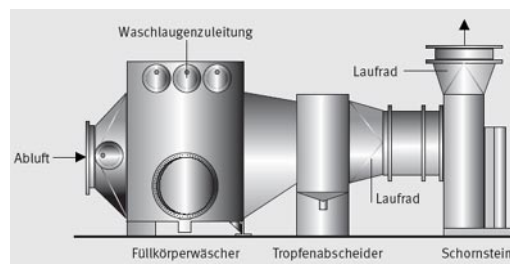
Abbildung 26: Skizze der Abluftreinigungsanlage

In einer Galvanikanlage wird die in den Bädern anfallende Abluft über Randabsaugungen und einer gemeinsamen Sammelleitung einem Wäscher zugeführt. Dort wird die Abluft mit Natronlauge gereinigt, die aus einer Vorlage zum Wäscher gepumpt wird. Die Waschflüssigkeit läuft aus dem Wäscher in die Vorlage zurück (Kreislaufbetrieb). Die gereinigte Abluft wird zur Abscheidung von Tröpfchen über einen Tropfenabscheider (Demister) geführt und vom Abluftventilator über einen Schornstein in die Atmosphäre geleitet (Abbildung 26).
