Unfallbeispiele aus der Praxis

Kollision bei Gabelstaplerfahrt im Lagerbereich

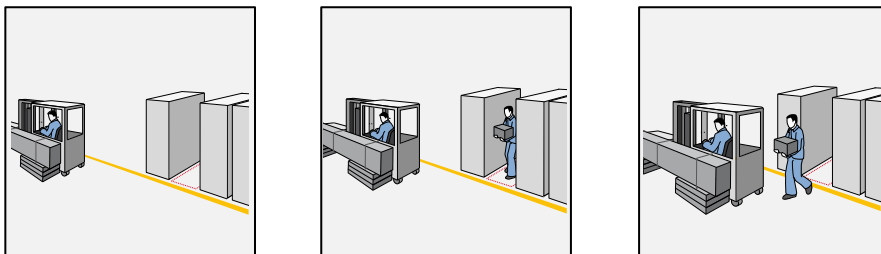
- 4 Der Seitenstapler erfasst den Fußgänger, dieser stürzt.
Der Stapler überrollt ihn im Bereich der Beine.

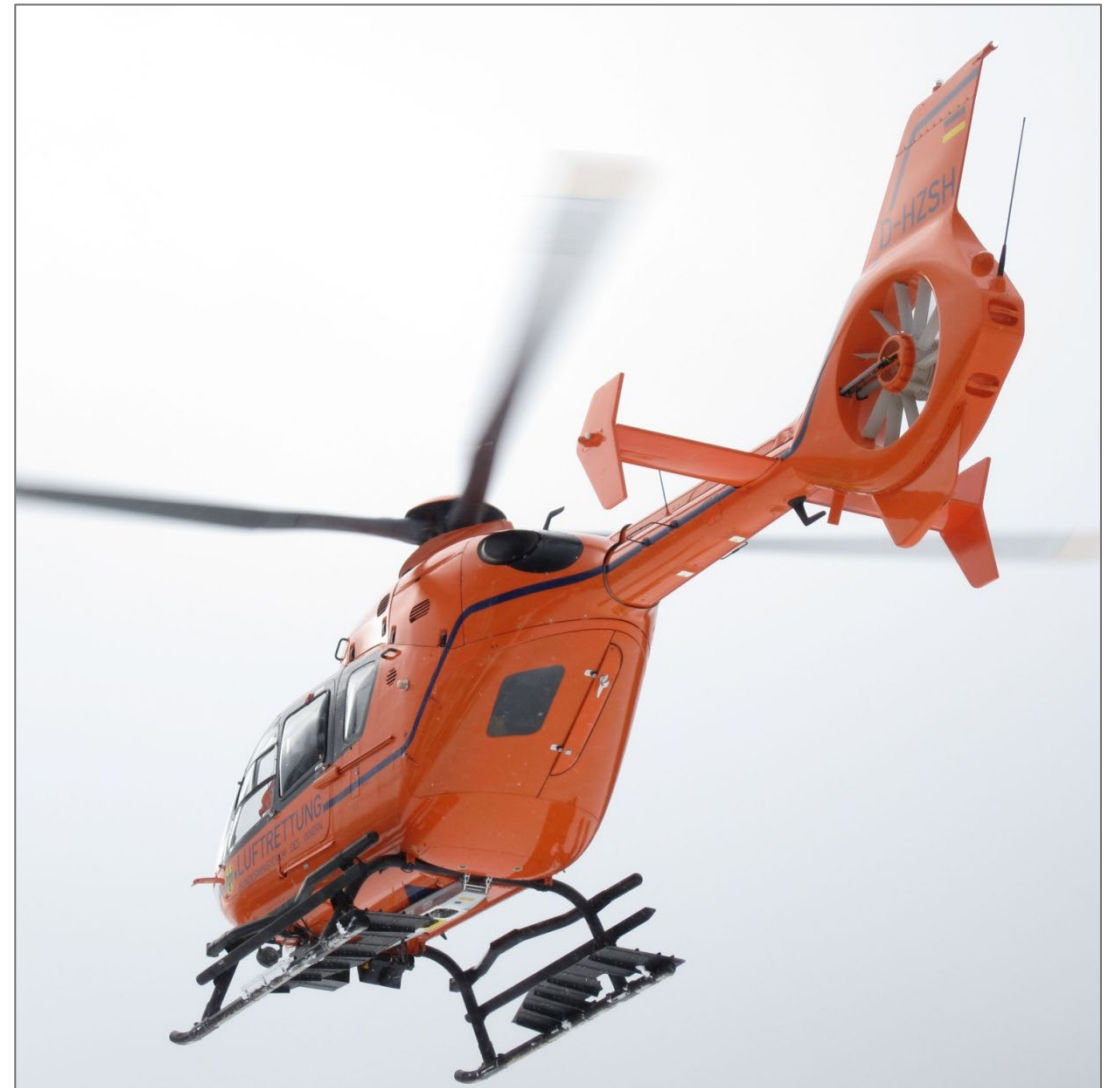
- Mit einem Hubschrauber in die Klinik geflogen
- Mehrere Frakturen der Beine
- Fünf Operationen notwendig
- Der Seitenstaplerfahrer erlitt einen Schock
