# Unfallbeispiele aus der Praxis

## Instandsetzungsarbeiten in einer Hydrieranlage

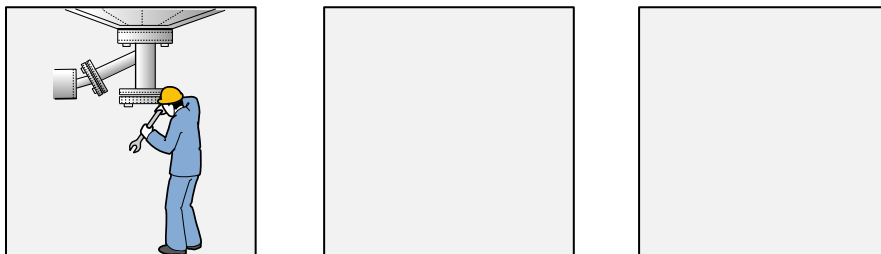
- 2 Er bemerkt jedoch weiterhin Undichtigkeiten. Daraufhin entspannt er den Behälter, unterbricht die Arbeiten für etwa 2 Stunden und lässt dabei das Bodenventil offen. Der Behälter ist während dieser Zeit an die Abluftanlage angeschlossen („Spülvorgang“).

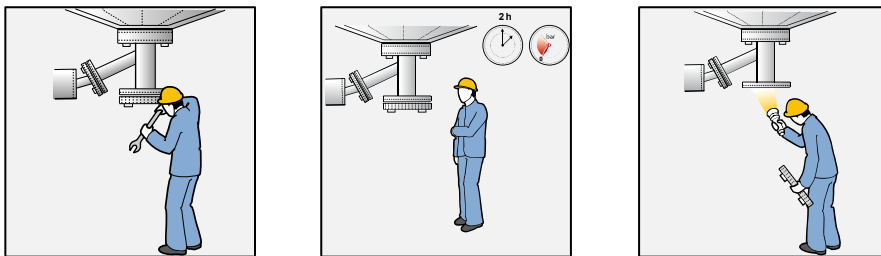
- 4 Plötzlich kommt es zur explosionsartigen Zündung eines Wasserstoff-Luft-Gemisches im Bereich des Handlochs.

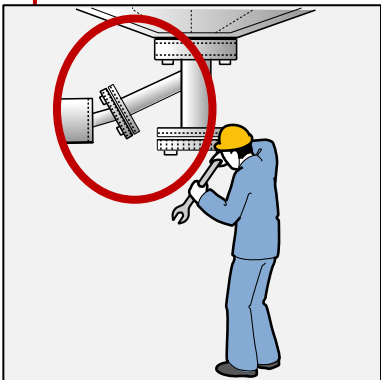
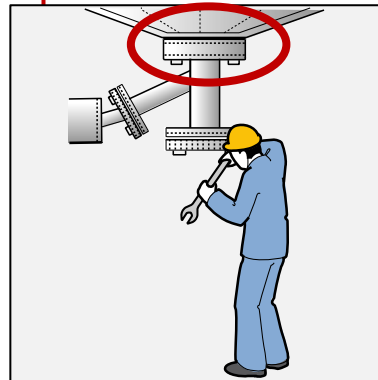
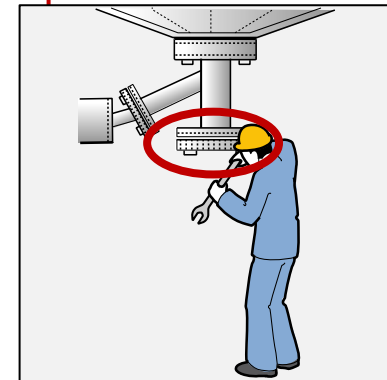
# Unfallursachen

- Für die Dichtheitsprüfung wurde Wasserstoff verwendet.  
Der Unterdruck der Abluftanlage war nicht ausreichend.  
Deswegen befanden sich noch Wasserstoffreste im Behälter.  
Keine Freimessung
