Unfallbeispiele aus der Praxis

**Falscher Transport eines Stapels
Langgutpaletten mit hohem Schwerpunkt**

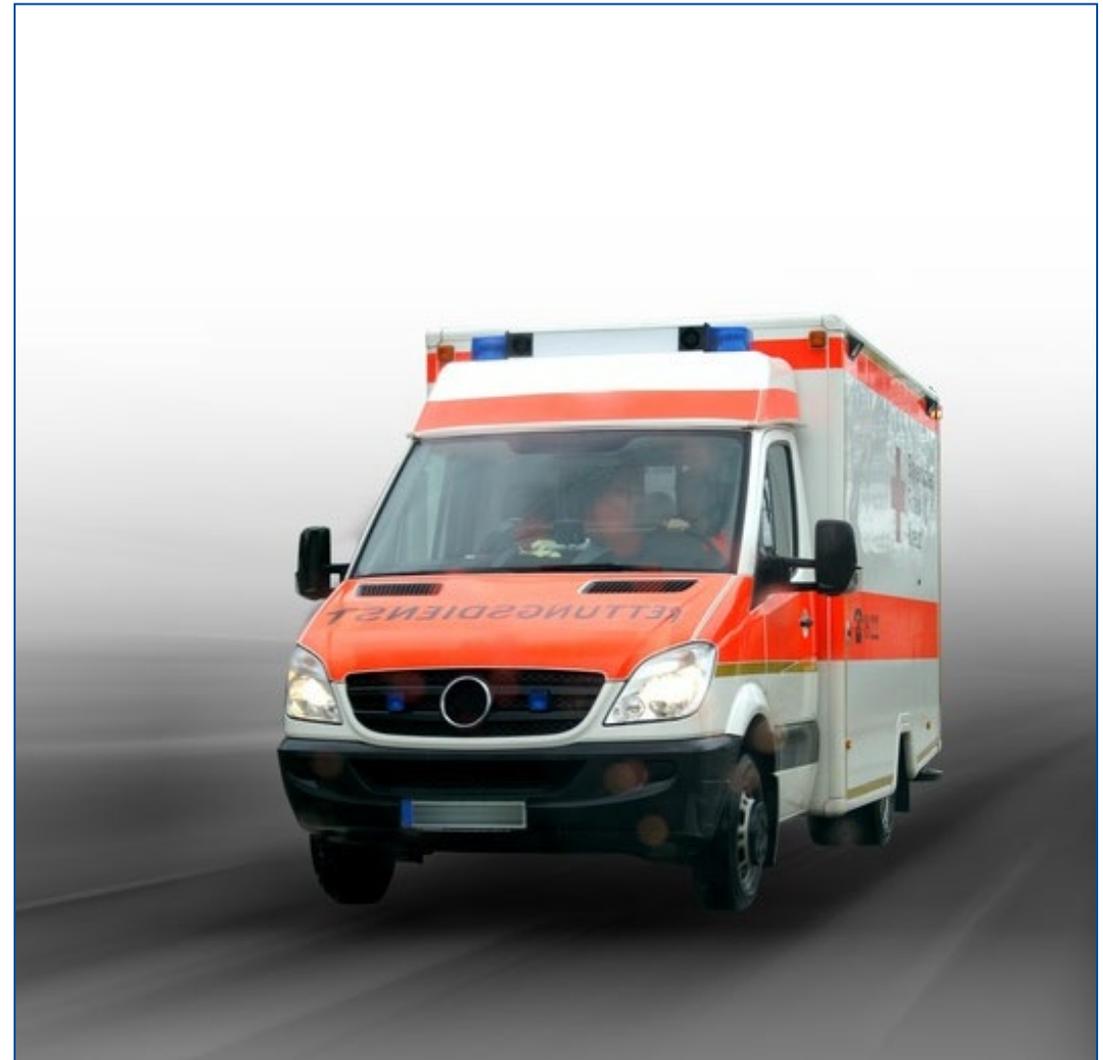
Unfallfolgen

- Tödliche Quetschungen

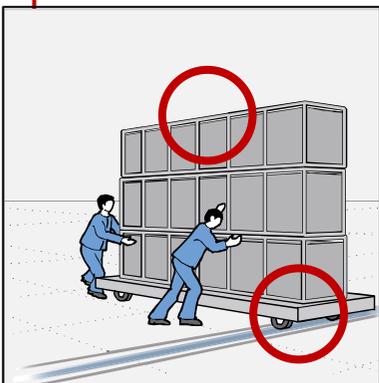
- Der Schwerpunkt der Last lag viel zu hoch (= instabil)
- Rollen für die Belastung nicht ausgelegt
- Benutzung des Transportwagens war nur per Hand und auf ebenem, festem Untergrund zulässig

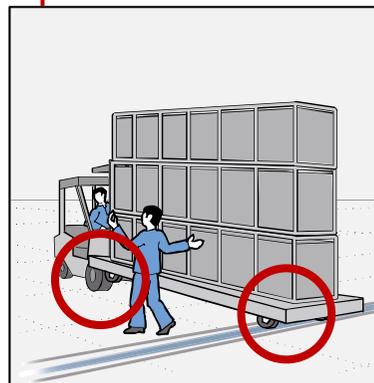
- Wagen war nicht für das Schieben mit dem Gabelstapler geeignet
- Blockieren der vorderen Lenkrolle durch Hängenbleiben in der Dehnungsfuge
- Dadurch wirkten sehr starke Kräfte auf den Drehkranz der Lenkrolle ein, wodurch die senkrechte Achse des Drehkreuzes brach

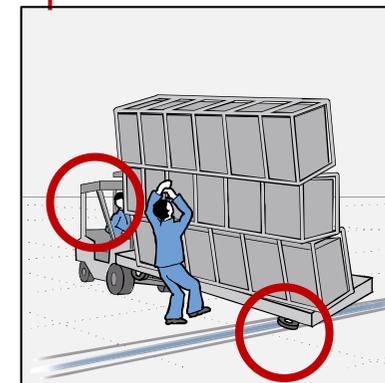
- Einweisen in räumlicher Enge und wegen schlechter Sicht nötig
- Die Holzbalken in der Dehnungsfuge glichen die Bodenunebenheiten nicht ausreichend aus
- Es fehlten die Gefährdungsbeurteilung, die Festlegung der Schutzmaßnahmen (einschließlich Prüfungen) und die Unterweisung der Beschäftigten

- Benutzung aller Transportwagen untersagt, bis durch Prüfung einer zur Prüfung befähigten Person deren Mängelfreiheit sichergestellt ist
- Gefährdungsbeurteilung durchgeführt und Schutzmaßnahmen festgelegt
- Dehnungsfuge umgestaltet; Passstück nicht mehr erforderlich
- Elektrisch angetriebene Schiebehilfe angeschafft (Verwendung eines Gabelstaplers untersagt)
- Erforderliche Prüfungen festgelegt
- Hersteller und zulässige Tragkraft an allen Transportwagen angegeben
- Stapelhöhe zukünftig maximal 2 Paletten
- Beschäftigte unterwiesen
