# Unfallbeispiele aus der Praxis

## Absturz eines Fremdfirmenbeschäftigten beim Anheben von Bodenblechen

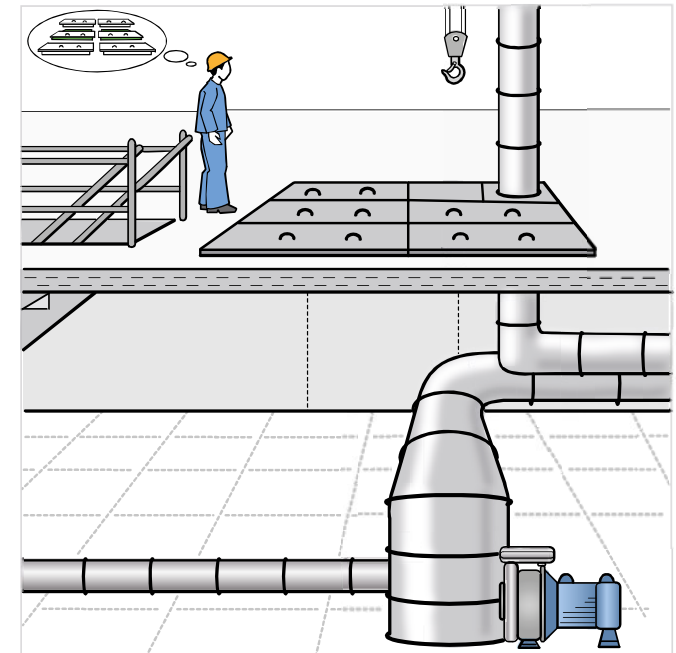
Mit einem Autokran soll eine Pumpe aus dem Untergeschoss herausgehoben werden. Zuvor müssen im Erdgeschoss drei Bodenbleche entfernt werden.

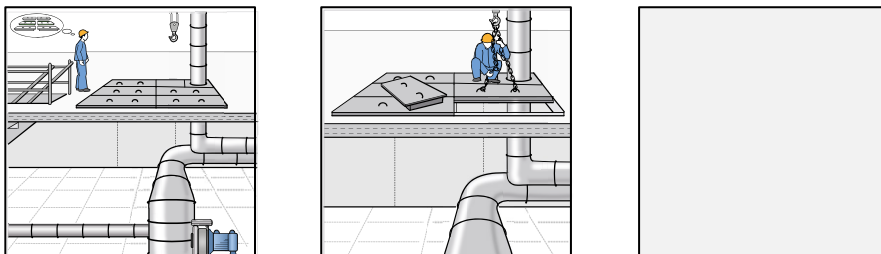
- 3 Auf dem Provisorium stehend, beginnt der Schlosser das mittlere Bodenblech mit dem Kran anzuheben.

Er bemerkt nicht, dass das Provisorium dadurch nur noch auf zwei Auflageflächen ruht.

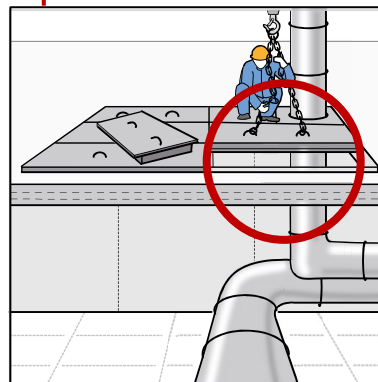
- Die Gefährdungsbeurteilung wurde nach der baulichen Veränderung nicht angepasst.
- Die Bodenöffnung wurde erstmalig nach der Konstruktionsänderung wieder geöffnet.

- Aktualisierung der Gefährdungsbeurteilung
- Provisorium durch Bodenblech ausgetauscht und eine vierte Auflagefläche an der Rohrdurchführung nachgerüstet
- Technische Änderung der Bodenbleche: Befestigung der Bodenbleche über Scharniere und Öffnung über Drahtseilwinde. Betreten des Gefahrenbereichs nicht mehr notwendig
- Überarbeitung der Regelungen über die Zusammenarbeit mit Fremdfirmen
- Regelmäßige Kontrolle, ob bei Arbeiten in der Nähe von Absturzkanten persönliche Schutzausrüstungen (PSA) getragen werden (z. B. beim Einhängen von Anschlagmitteln oder anderen Routinearbeiten)

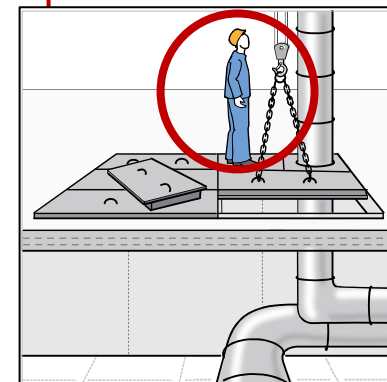
- Der Schlosser (Fremdfirma) war über die bauliche Veränderung nicht informiert.
