**KB 005**  
kurz & bündig

## Asbesthaltige Bodenbeläge

Was ist zu tun?

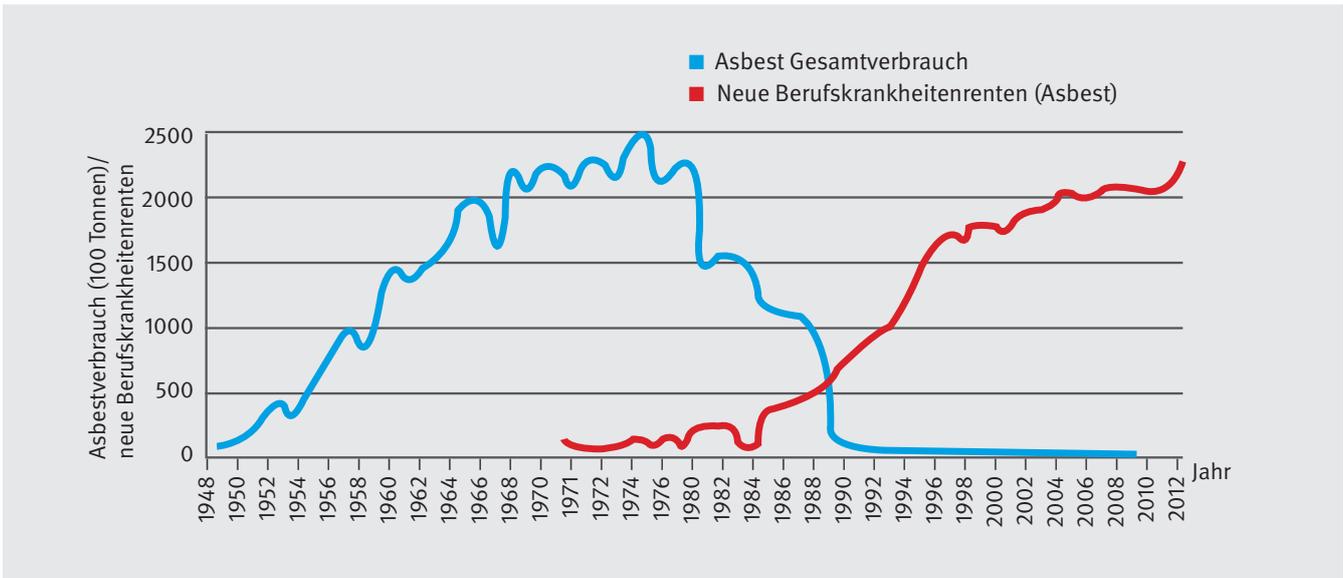
Abbildung 3: Latenzzeit – das Schaubild zeigt, dass die Asbestverbrauchskurve und die Erkrankungskurve zeitlich versetzt sind

Zwischen dem ersten Asbestkontakt und der Diagnose der Erkrankung können mehr als 40 Jahre vergehen (Latenzzeit). Auch die Einwirkung einer geringen Faserkonzentration kann bereits bösartige Tumore verursachen.

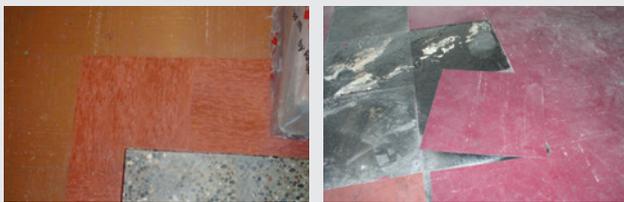
### Vinyl-Asbest-Fliesen (sogenannte Flexplatten)

Größe:	überwiegend 25 cm x 25 cm oder 30 cm x 30 cm
Farbe:	meist grau- oder braunmeliert, manchmal auch farbig
Oberfläche:	glatt, ohne Trägerschicht
Eigenschaften:	hart, brechen sehr leicht, einschichtig
Verklebungen:	in der Regel mit schwarz-braunem Bitumenkleber verklebt, auch dieser kann asbesthaltig sein
Asbestanteil:	bis ca. 25 % in der gesamten Fliese, fest gebunden

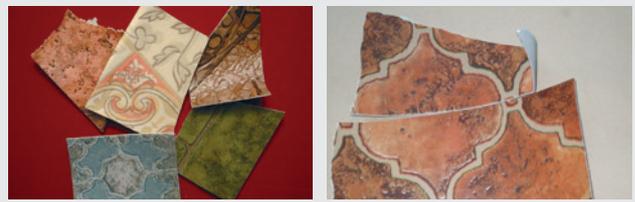
### CV-Beläge (Cushioned Vinyls) auf Asbestpappe

Größe:	2 bis 4 m breite Bahnenware
Eigenschaften:	flexibel, mehrschichtig (meist mit Fliesenmuster)
Verklebung:	vorwiegend mit Dispersionskleber
Asbestanteil:	Asbest nur in Trägerschicht (weiße oder hellgraue Asbestpappe) mit 60–99 %, schwach gebunden

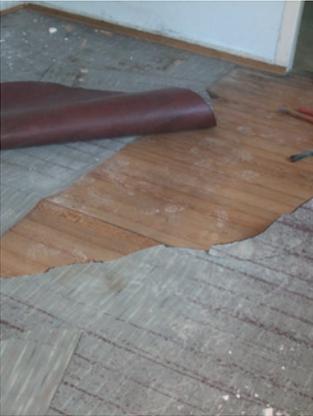
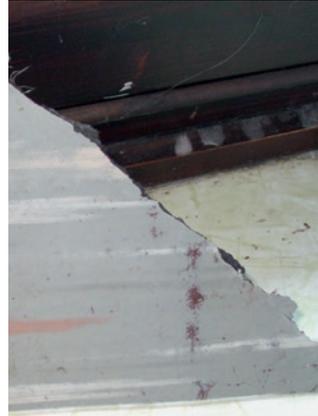
Abbildungen 8 und 9: Asbesthaltige Stragulabeläge

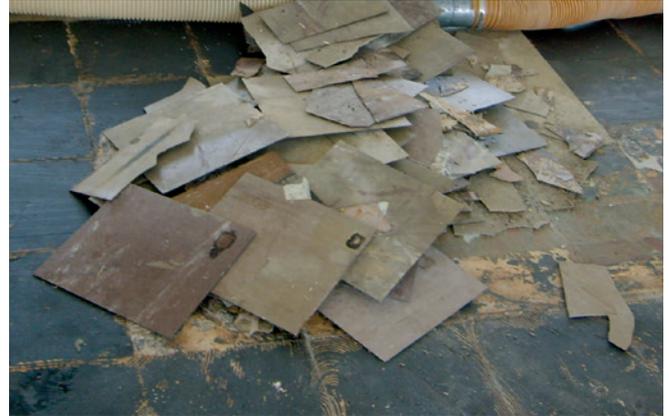
Abbildung 10: Asbesthaltige Spachtelmasse

Linoleumbeläge, Spachtelmassen und Estriche (Magnesia-Estriche im industriellen Bereich) verwendet.

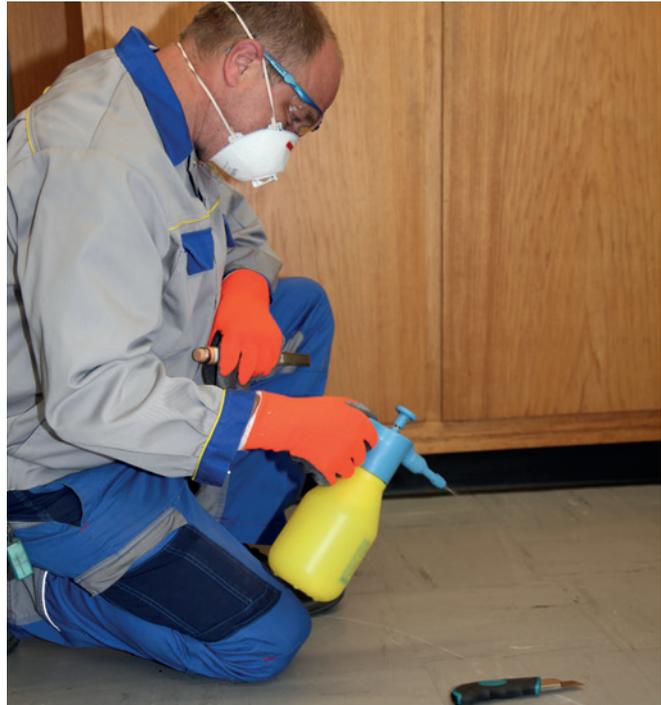
Abbildung 11: Die Entnahmestelle wird mit einer Seifenlösung besprüht

- › Vor der Probenahme wird das Material mit einer Seifenlösung (Wasser mit Spülmittel) besprüht, um eine Staubentwicklung zu verhindern.
- › Bei der Probenahme wird eine partikelfiltrierende Halbmaske (FFP2) getragen.
- › Je nach Härte des Materials eignen sich zur Durchführung der Probenahme z. B. Stechbeitel oder Teppichmesser und Spitzzange. Um eine unnötige Freisetzung von Asbestfasern zu vermeiden, darf auf keinen Fall gebohrt, gefräst, gesägt oder geflext werden.
- › Die Probe (Größe etwa 1-€-Stück) wird staub- und luftdicht verpackt, z. B. in einem wiederverschließbaren Gefrierbeutel. Idealerweise wird der Beutel in einen weiteren Beutel gepackt.
- › Anschließend werden Werkzeug und Hände mit Wasser abgespült, die Entnahmestelle gereinigt (z. B. feucht abwischen) und mit Farbe oder Lack gesichert.

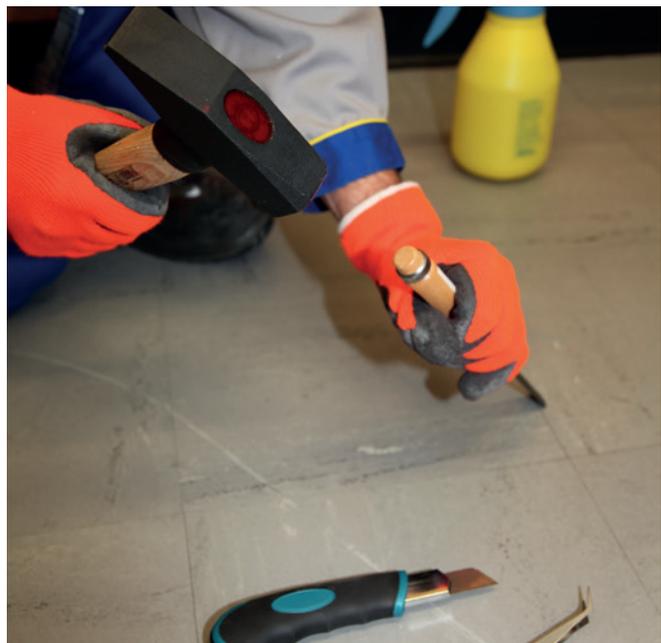
Abbildung 12: Probenahme

Besteht der Verdacht auf asbesthaltige Materialien, sollte bereits beim Aufmaß eine Probe genommen werden. Um eine Gefährdung weitestgehend auszuschließen, ist die Probenahme nach VDI-Richtlinie 3866 Blatt 1 z. B. wie folgt vorzunehmen:
